DECRETO 7/2010, de 27 de enero, por el que se declara Bien de Interés Cultural, con la categoría de Conjunto Histórico, el Pozo Santa Bárbara de La Rabaldana, en el concejo de Mieres.

EXTRACTO DEL EXPEDIENTE DE DECLARACIÓN COMO BIEN DE INTERÉS CULTURAL, CON LA CATEGORÍA DE CONJUNTO HISTÓRICO, DEL POZO SANTA BÁRBARA, EN TURÓN, CONCEJO DE MIERES

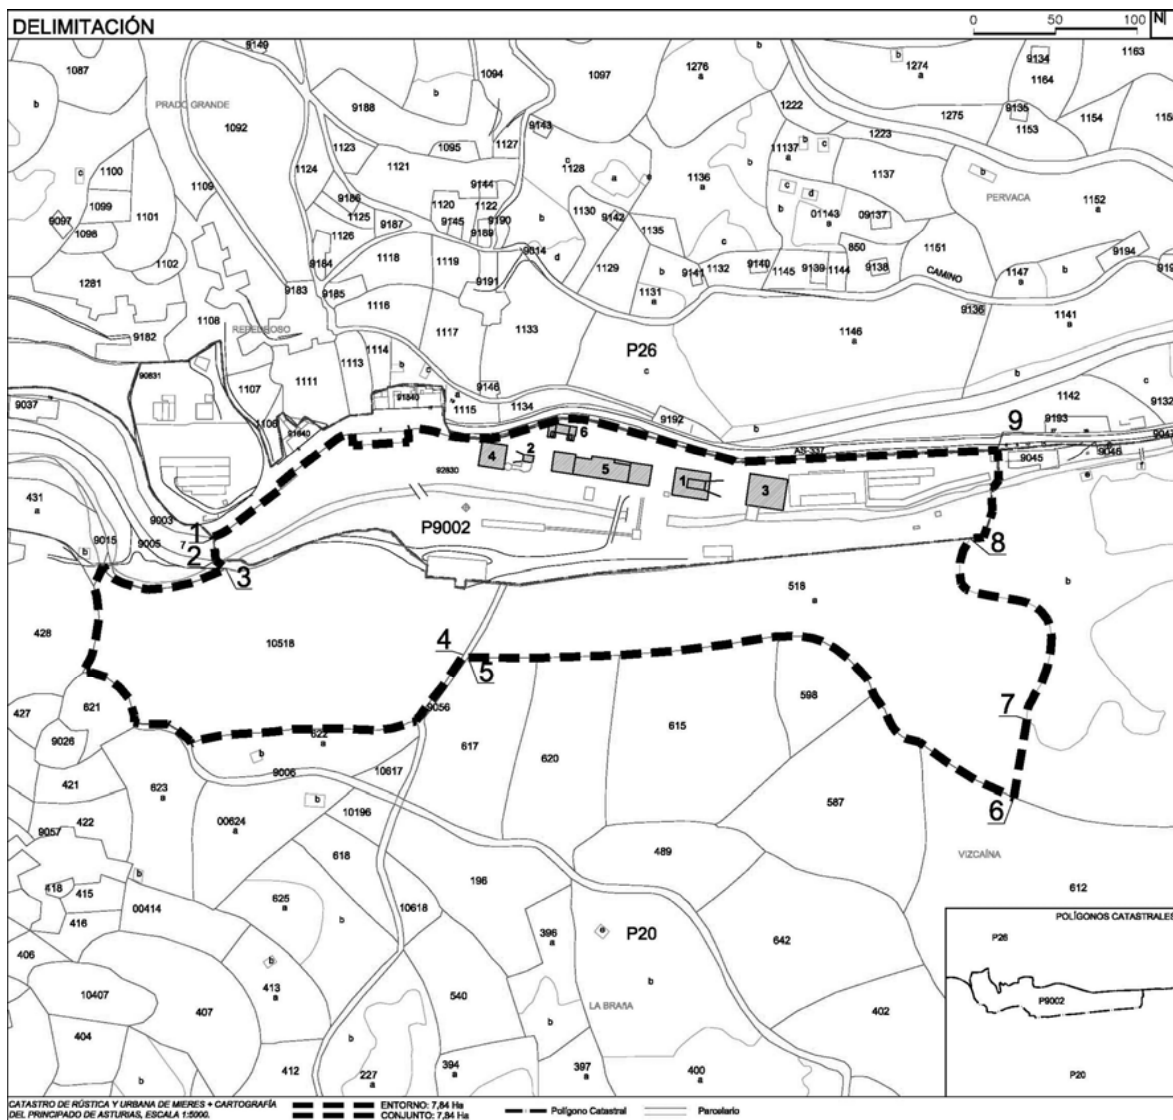
Delimitación gráfica del conjunto histórico del Pozo Santa Bárbara

El Conjunto Histórico y su ámbito de protección, que coinciden, está integrado por el espacio comprendido dentro del perímetro delimitado por los siguientes puntos:

- 1-2 Parte del extremo NE de la parcela 7 hasta el extremo SE de la misma.
- 2-3 Segmento virtual atravesando el puente (parcela 9005), hasta el límite con la parcela 10518.

- 3-4 Límite de la parcela 10518, con las parcelas: 9015 (río Turón), 431a, 428, 621, 9006, 622a y 9056 (arroyo Alto de Fresnedo), hasta la perpendicular con el extremo NO de la parcela 617.

- 4-5 Segmento virtual perpendicular atravesando la parcela 9056 (arroyo Alto de Fresnedo), hasta el extremo NO de la parcela 617.
- 5-6 Límite de la subparcela 518a con las parcelas: 617, 620, 615, 598, 587 y 612 hasta la perpendicular con el extremo SO de la subparcela 518b.

- 6-7 Segmento virtual perpendicular atravesando la subparcela 518a hasta el extremo SO de la subparcela 518b.
- 7-8 Límite entre las subparcelas 518a y 518b.

- 8-9 Límite E de la manzana 92830.
- 9-1 Límite N de la manzana 92830 salvando el perímetro del edificio del antiguo economato, hasta el extremo NE de la parcela 7.
