RESOLUCIÓN de 10 de abril de 2013 de la  
Consejería de Fomento, Ordenación del Territorio y  
Medio Ambiente por la que se formula Declaración de  
Impacto Ambiental del Proyecto DE LÍNEA 132 Kv  
subestación Almuña – subestación Pico Gallo (Valdés  
y Tineo)

En el presente documento se resumen los resultados del seguimiento ambiental llevado a cabo en los dos tramos de la línea eléctrica durante el periodo comprendido entre enero de 2016 y marzo de 2016 (ambos inclusive), en el marco de los seguimientos ambientales realizados en el conjunto de instalaciones de la zona.

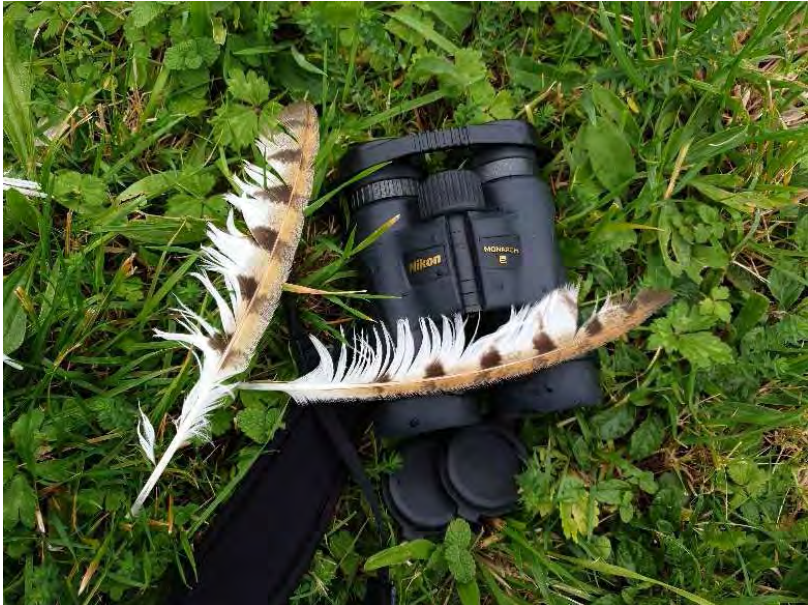
| FECHA | ESPECIE | Nº INDICIOS/<br>INDIVIDUOS | XUTM* | YUTM* | LOCALIZACIÓN | CAUSA DE<br>LA MUERTE |
|---|---|---|---|---|---|---|
| 28/11/2019 | <i>Tyto alba</i> | plumas | 215.611 | 4.825.672 | Entre los apoyos<br>2-3 del tramo I | Posible<br>colisión |

Tabla 3 – Posibles colisión de ejemplar de lechuza común con la línea eléctrica. \*UTM Huso30N. ETRS89

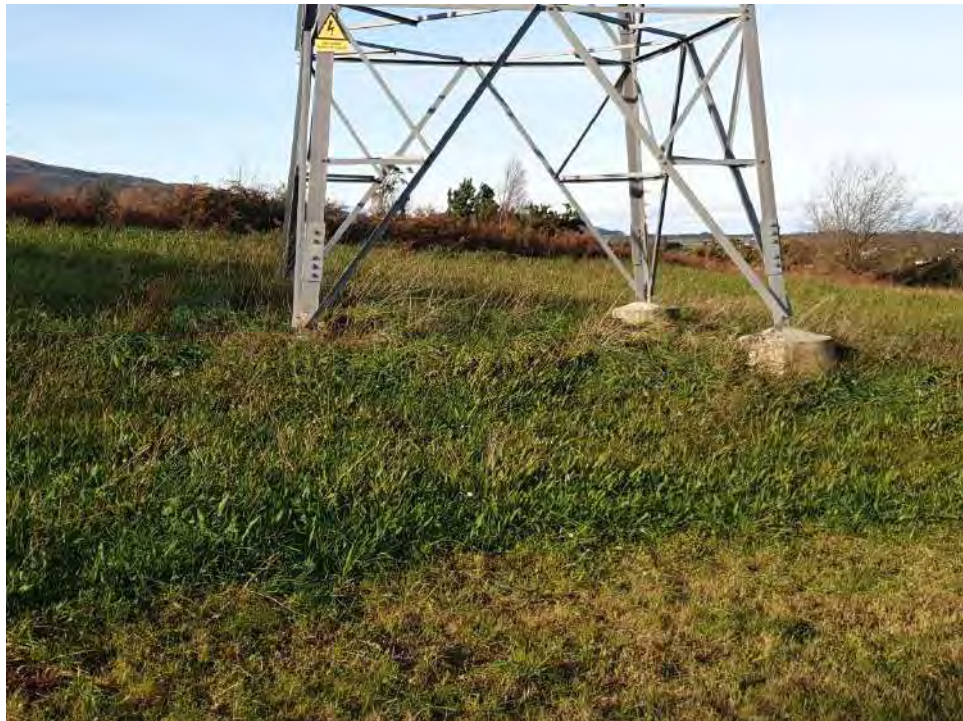
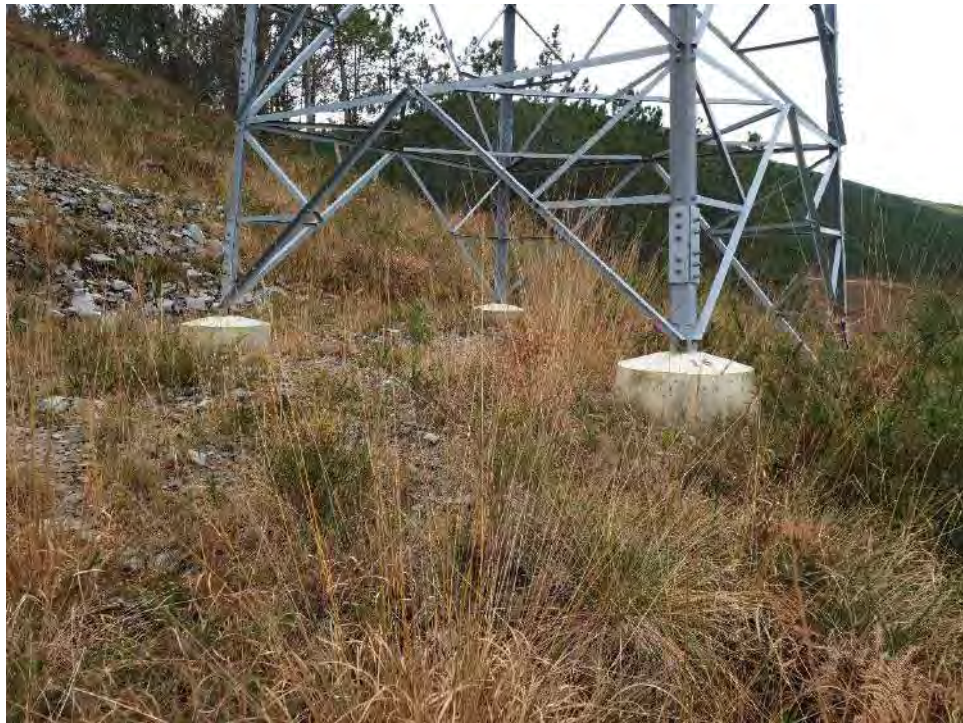
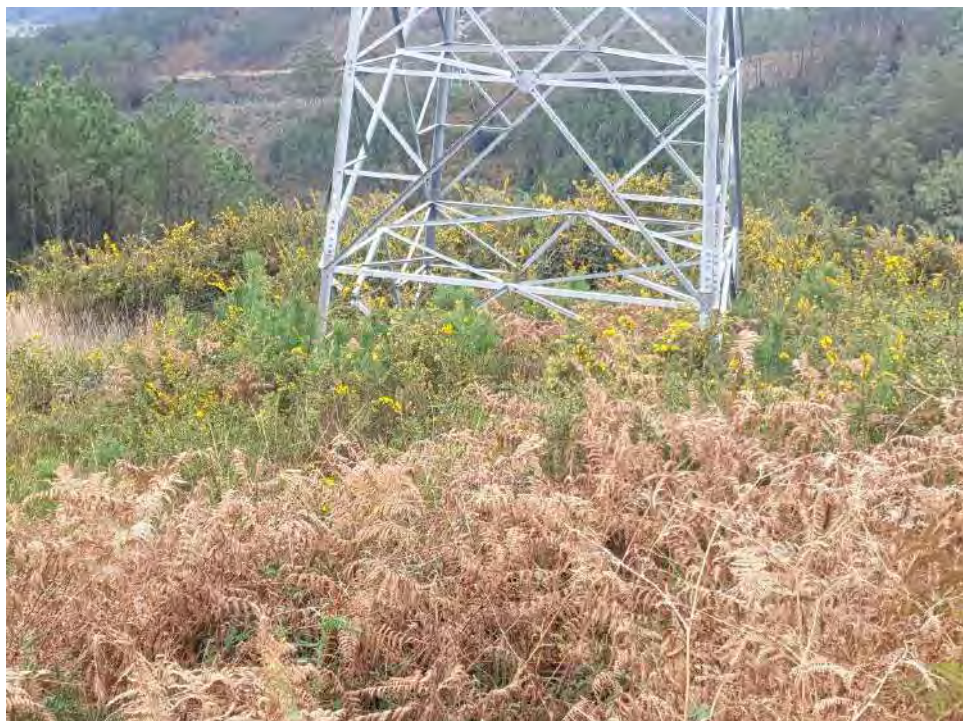
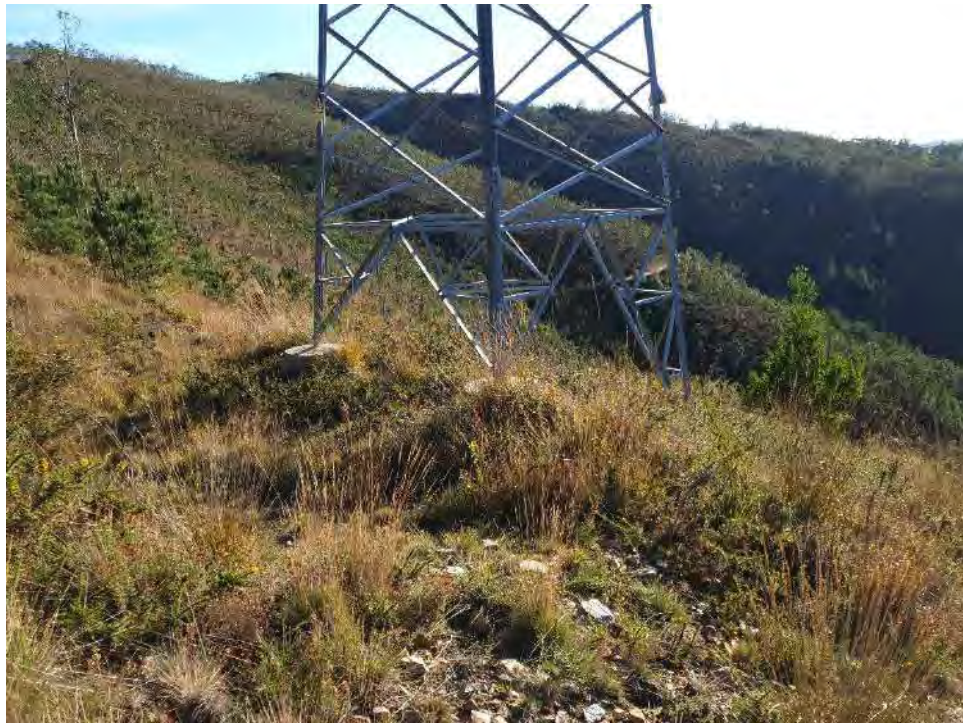
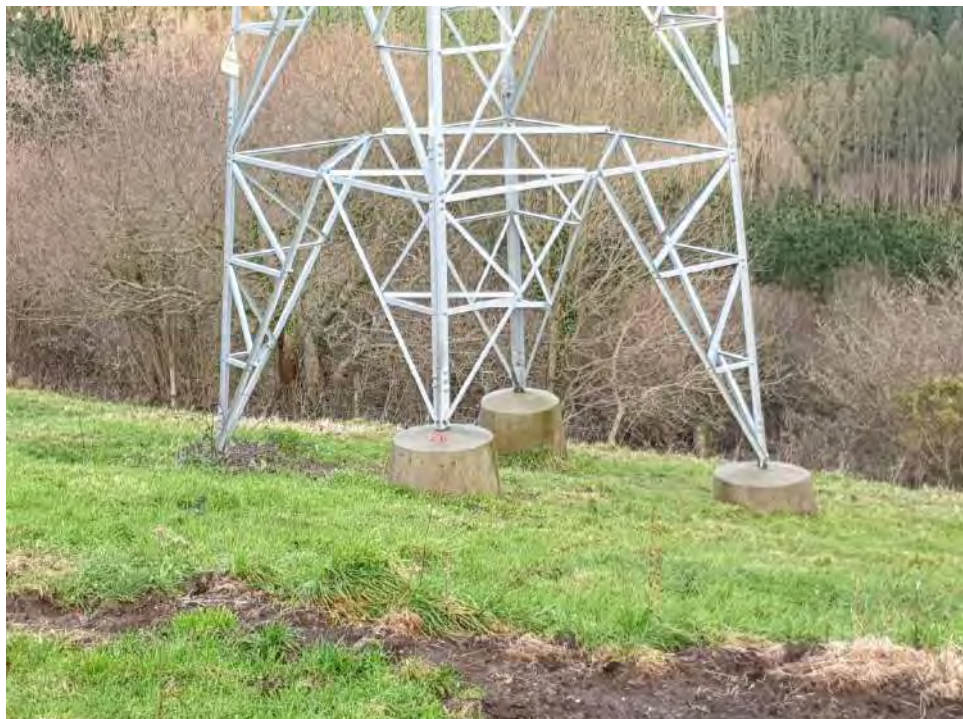
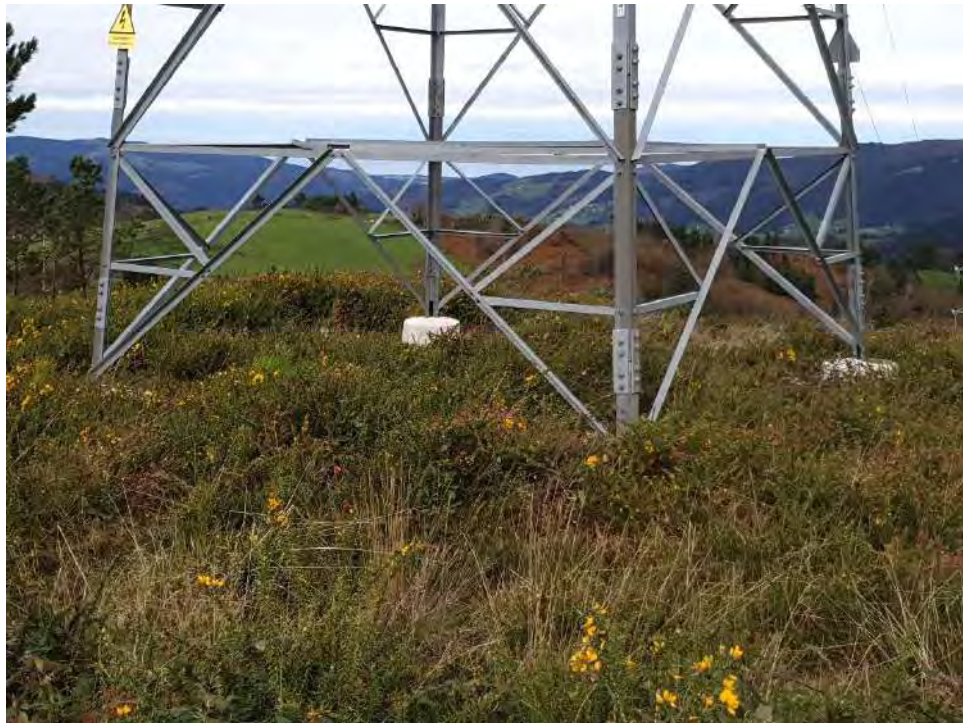
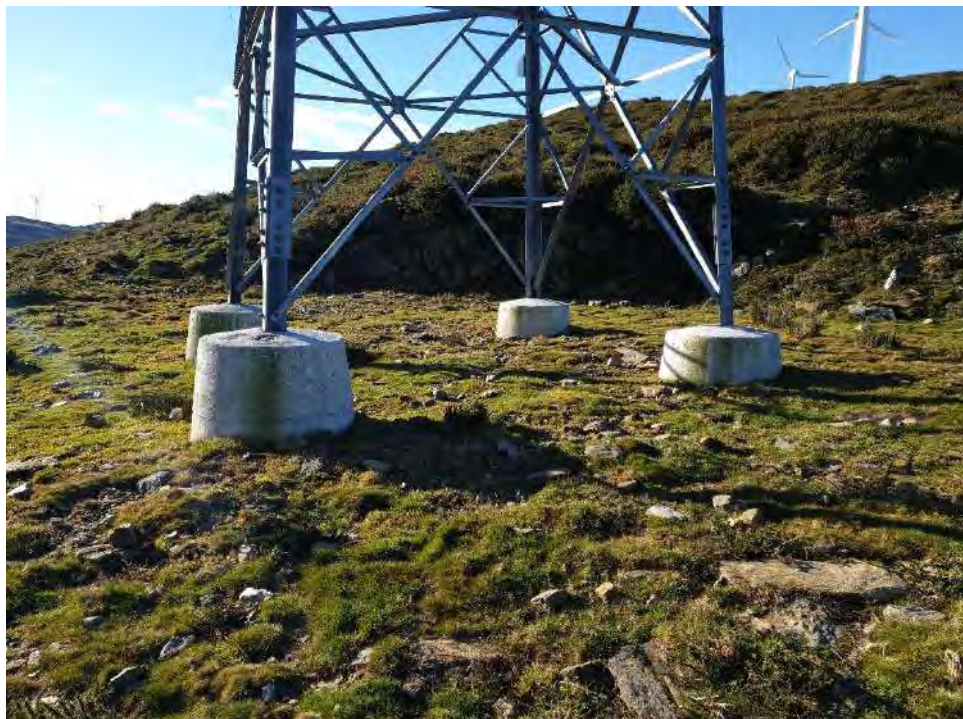
El aspecto que presentan las plataformas es, en general, bueno, considerándose adecuado el proceso de restauración vegetal alcanzado hasta la fecha. Existen algunos apoyos con menor porcentaje de cobertura vegetal, en su mayor parte en el tramo 60-73, correspondiente a los últimos vanos de la LAT ALMUÑA-PICO GALLO hasta llegar a la subestación de Pico Gallo, consecuencia, en parte, bien del sustrato rocoso sobre el que se asientan directamente algunos de los apoyos, lo cual dificulta el arraigo de la vegetación, o bien de la presión ganadera que soportan algunas de las zonas por las que atraviesa la línea (el ganado hace uso de los apoyos para guarecerse y atusar su pelaje, lo que se traduce en pequeñas zonas desprovistas de vegetación a causa del pisoteo continuado).

Figura 8 – Apoyo 1 tramo Sub. Almuña - Chano Canero (21/12/2020).

Figura 9 – Apoyo 16 tramo Sub. Almuña - Chano Canero (19/01/2021).

Figura 10 – Apoyo 8 tramo Chano Canero - Sub. Pico Gallo (08/11/2020).

Figura 11 – Apoyo 28 tramo Chano Canero - Sub. Pico Gallo (21/11/2020).

Figura 12 – Apoyo 48 tramo Chano Canero - Sub. Pico Gallo (24/01/2021).

Figura 13 – Apoyo 53 tramo Chano Canero - Sub. Pico Gallo (01/11/2020).

Figura 14 – Apoyo 66 tramo Chano Canero - Sub. Pico Gallo (15/12/2020).

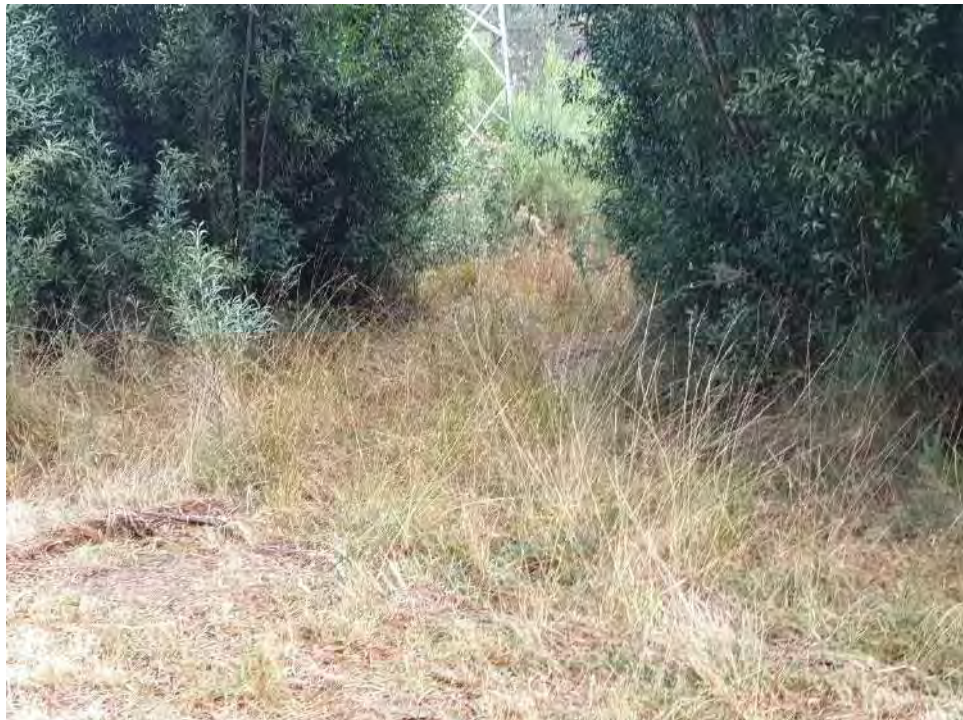
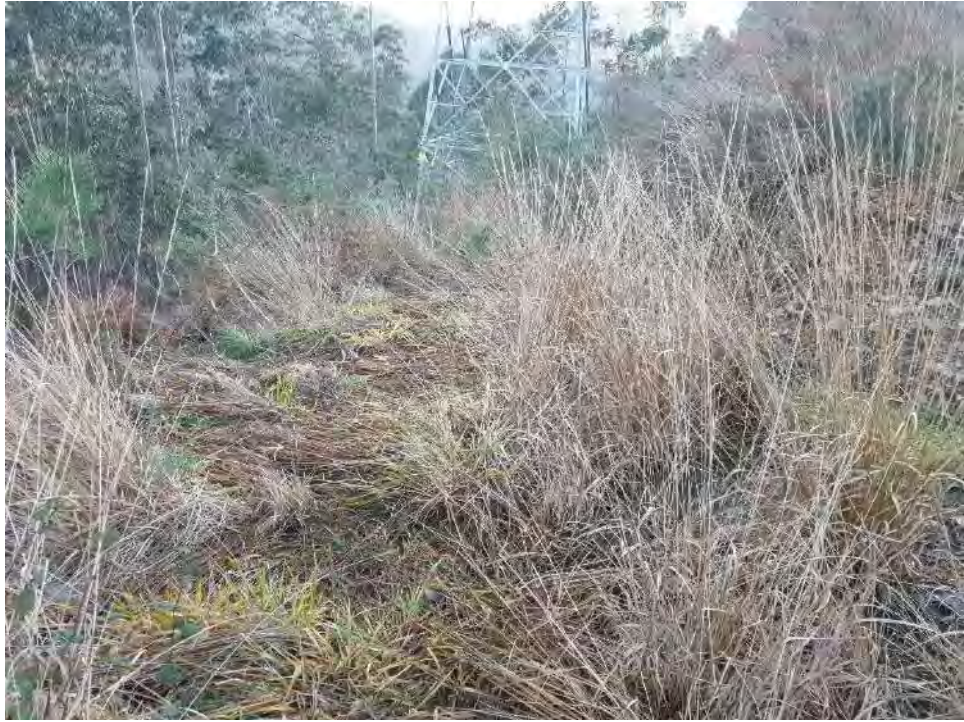
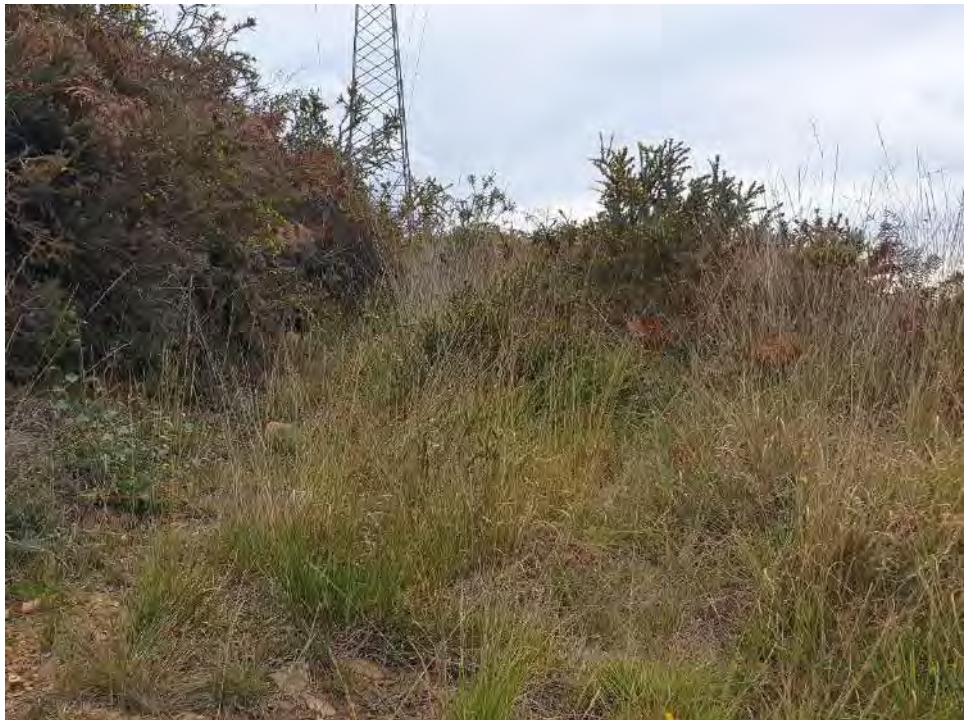
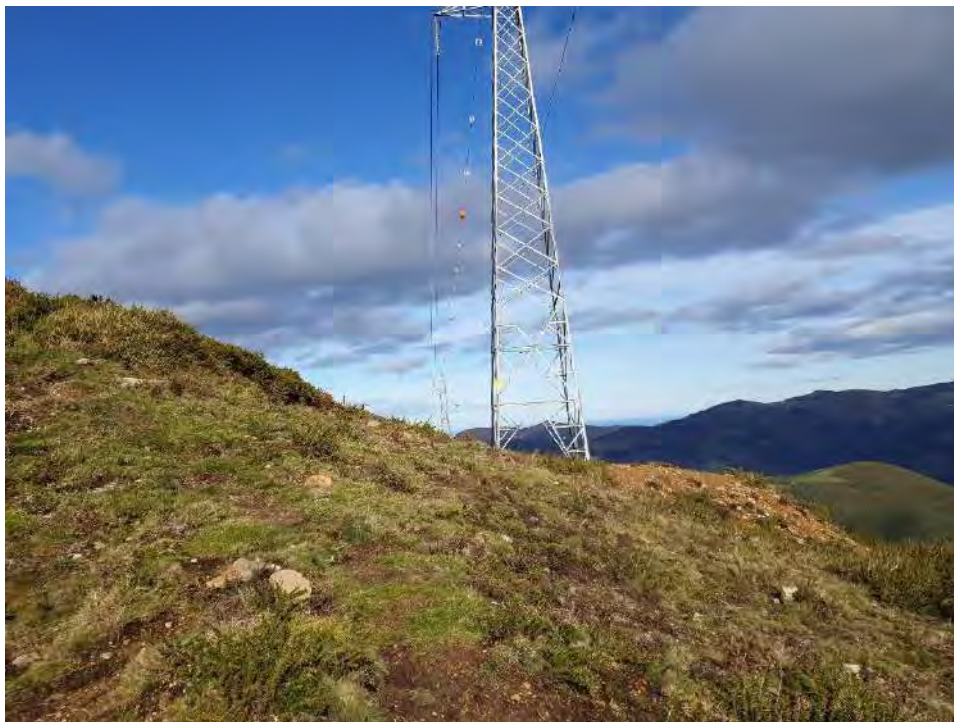
Las zonas utilizadas como acceso exclusivamente durante las obras se encuentran perfectamente revegetadas, permaneciendo sin uso desde el final de la construcción de la línea eléctrica. En la actualidad, muchos de los accesos utilizados presentan un adecuado estado de restauración, mientras que otros permanecen funcionales, funcionando como pistas forestales, dando servicio a la población local, que los utiliza libremente, y al servicio de mantenimiento de la instalación.

Figura 15 – Acceso apoyo 5 tramo Sub. Almuña - Chano Canero (21/12/2020).

Figura 16 – Acceso apoyo 26 tramo Sub. Almuña - Chano Canero (19/01/2021).

Figura 17 – Acceso apoyo 9 tramo Chano Canero – Sub. Pico Gallo (08/11/2020).

Figura 18 – Acceso apoyo 62 tramo Chano Canero – Sub. Pico Gallo (15/12/2020).

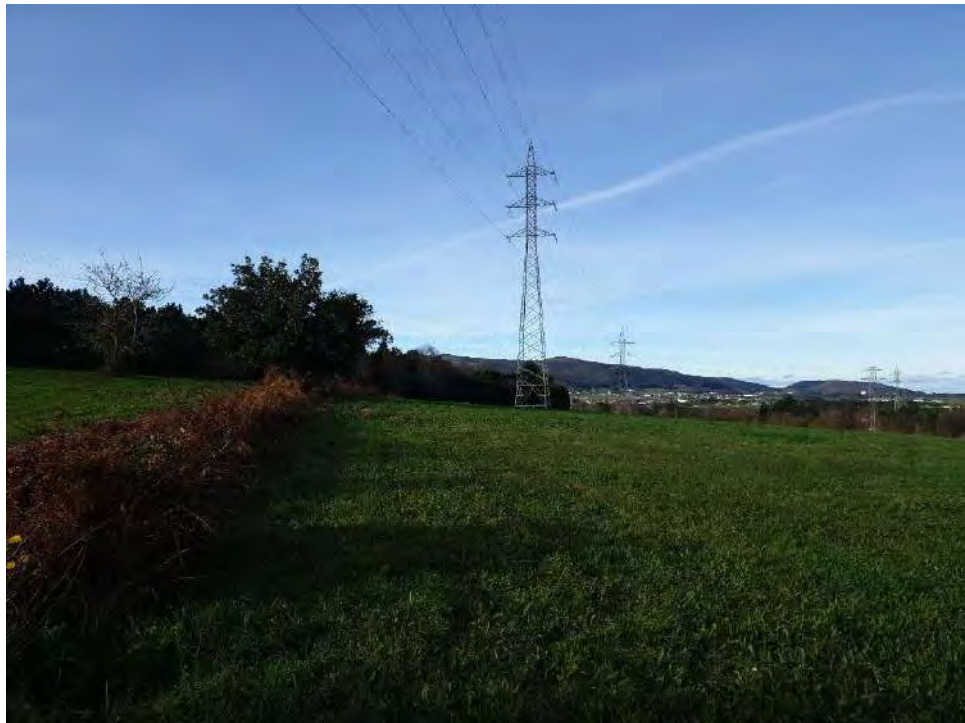
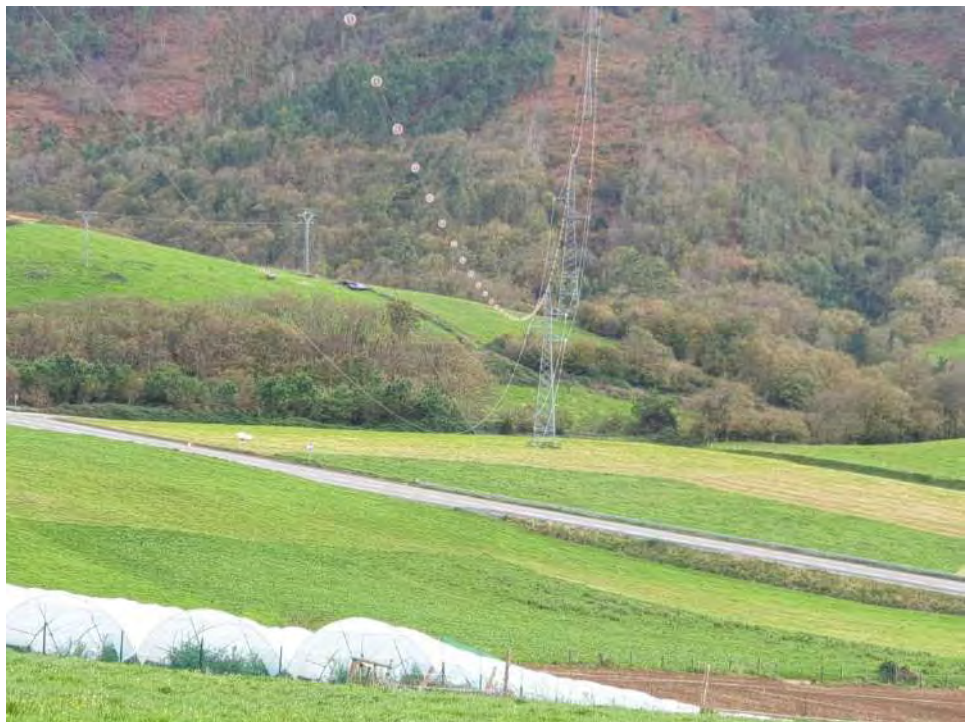
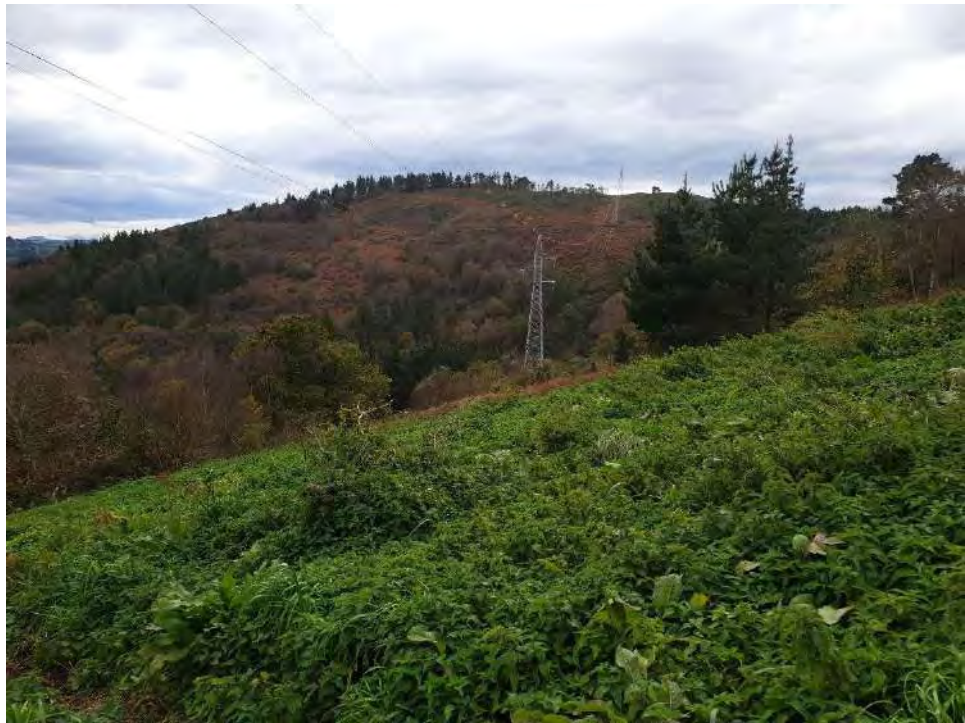
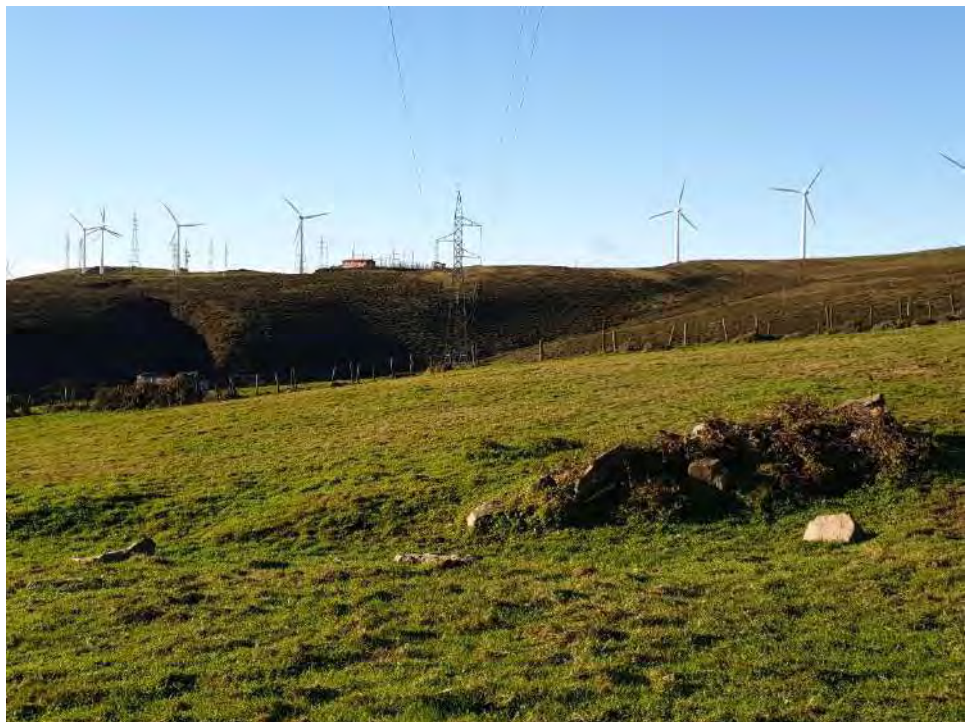
Figura 19 – Vano 2-3 tramo Sub Almuña – Chano Canero (21/12/2020).

Figura 20 – Vano 12-13 tramo Chano Canero – Sub. Pico Gallo (08/11/2020).

Figura 21 – Vano 50-51 tramo Chano Canero – Sub. Pico Gallo (01/11/2020).

Figura 22 – Vano 70-71 tramo Chano Canero – Sub. Pico Gallo (15/12/2020).

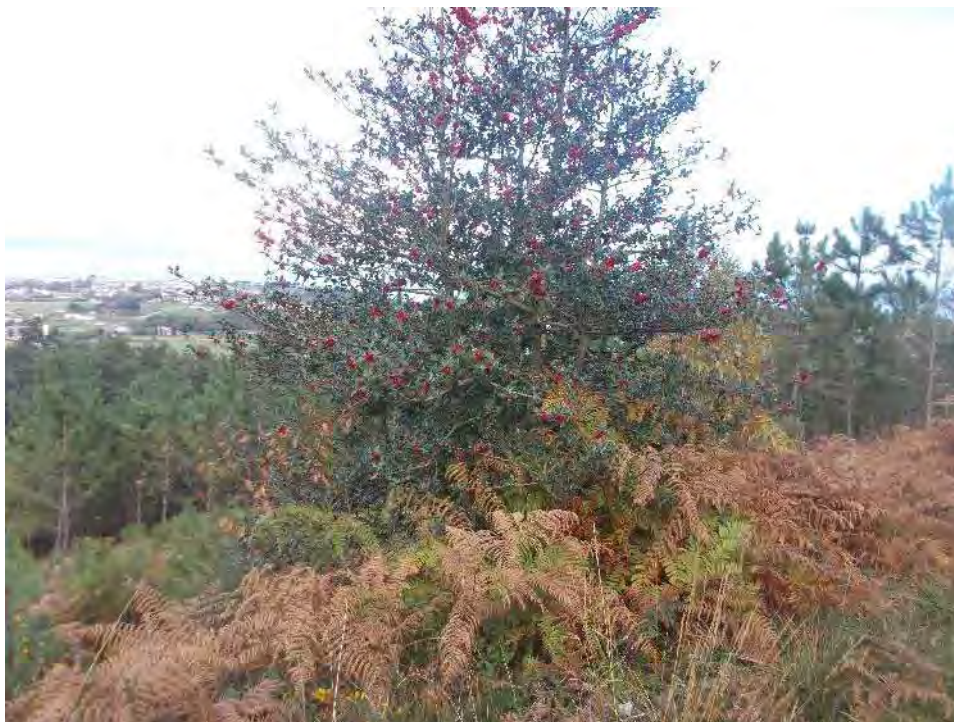
Se tendrá especial cuidado en aquellas zonas en las que existan pies de especies protegidas, como el acebo (*Ilex aquifolium*). En las visitas realizadas se ha comprobado la existencia de pies de esta especie, pero en ningún caso parece necesario el apeo de los mismos para un correcto funcionamiento de la línea.

Figura 23 – Acebo en el vano 6-7 del tramo Sub. Almuña-Chano Canero

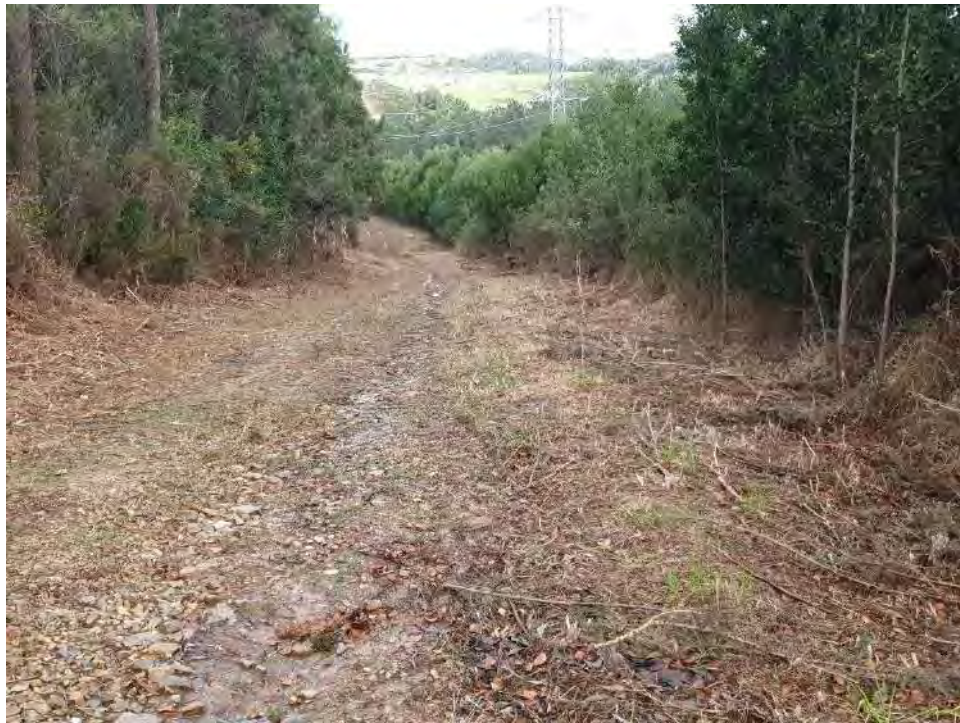
Figura 24 – Labores de desbroce en la calle paralela al vano 5-6 del tramo Sub. Almuña-Chano Canero.

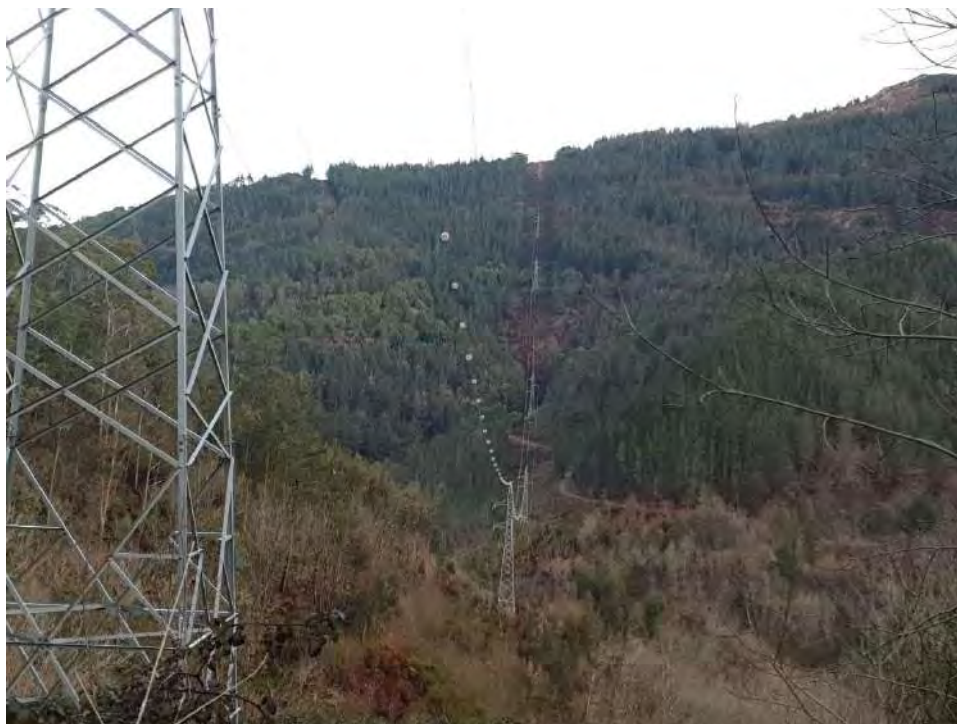
Figura 25 – Salvapájaros en el vano entre los apoyos 43 y 44 del tramo Chano Canero-Sub. Pico Gallo.
