RESOLUCIÓN de 27 de septiembre de 2013 de la  
Consejería de Fomento, Ordenación del Territorio y  
Medio Ambiente por la que se formula Declaración de  
Impacto Ambiental del Proyecto de doble  
alimentación al concejo de Quirós (Quirós y Proaza)  
Su ref:

| | <b>DOBLE ALIMENTACIÓN<br/>AL CONCEJO DE QUIRÓS</b><br><b>INFORME SUPERVISIÓN<br/>AMBIENTAL FASE DE<br/>EXPLOTACIÓN 01</b> | |

| <b>hc energía</b> | <b>DOBLE ALIMENTACIÓN<br/>AL CONCEJO DE QUIRÓS</b><br><b>INFORME SUPERVISIÓN<br/>AMBIENTAL FASE DE<br/>EXPLOTACIÓN 02</b> | |

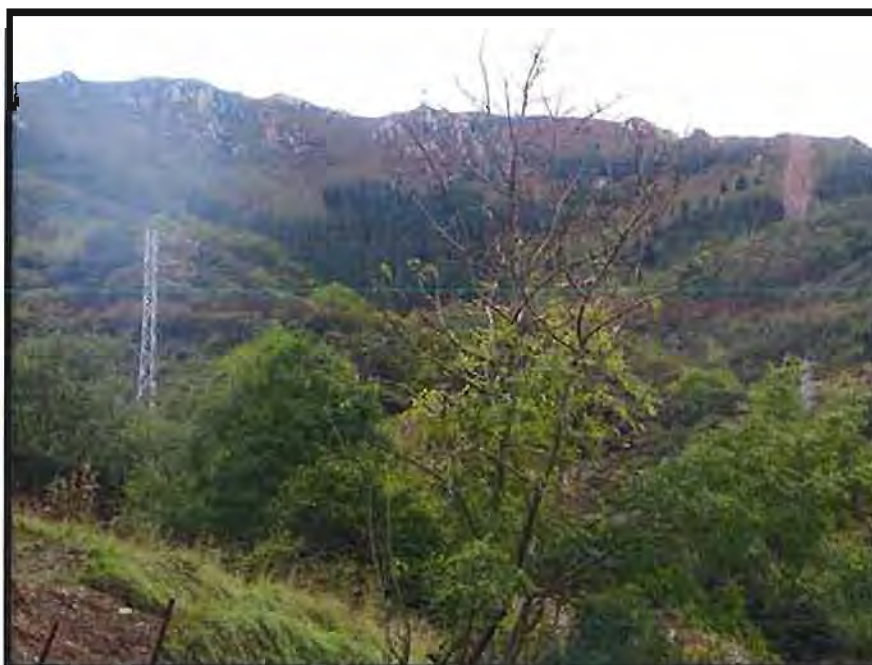
Conductor simple circuito con salvapájaros entre los apoyos nº 3 y nº 4

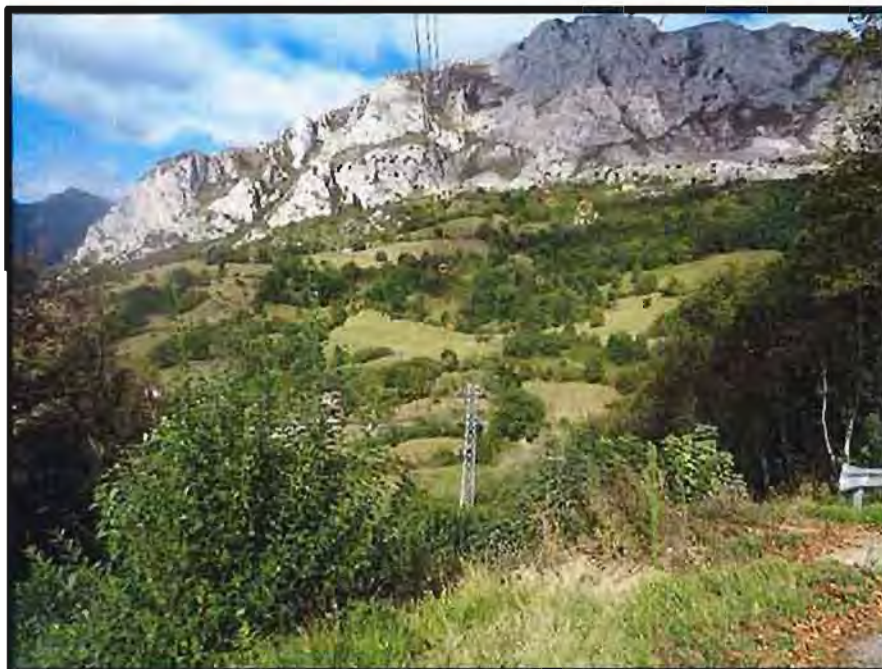
Conductor doble circuito con salvapájaros en el apoyo 15 (en la fotografía)

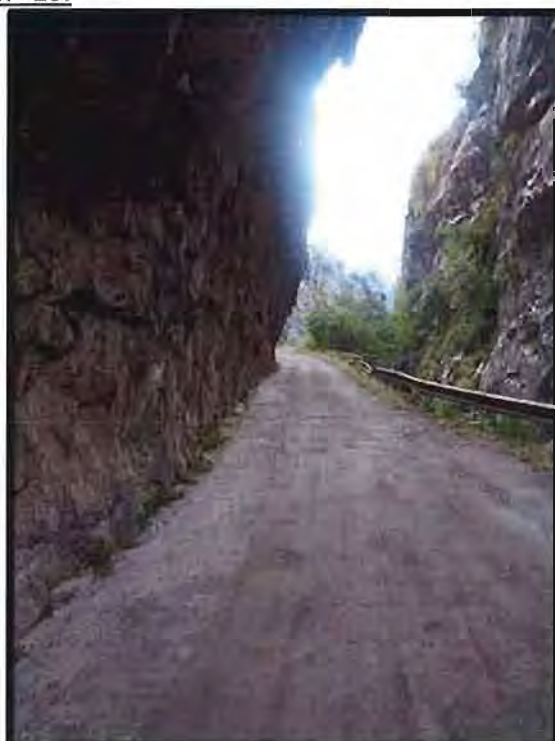
Acceso al apoyo n° 10:

La canalización hasta el apoyo n° 11 se realizó de manera subterránea observándose una correcta restitución de la zona. No se han observado en las inmediaciones restos procedentes de las labores de apertura de zanja y/o hormigonado posterior:

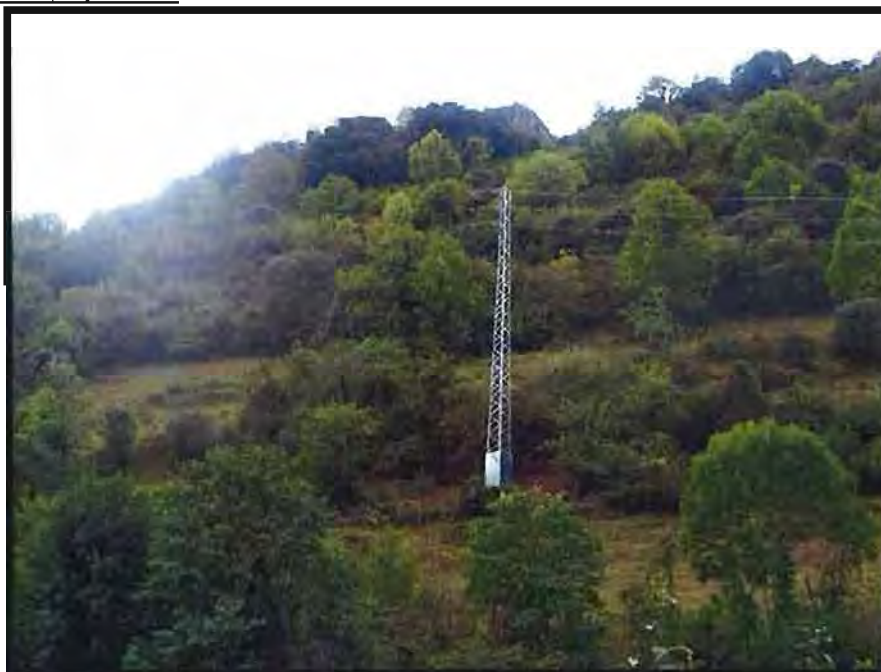
Acceso al apoyo nº 2:

2 – A partir de caminos existentes donde ha sido necesario realizar acondicionamiento y por tanto se ha llevado a cabo labores de desbroce y limpieza de la plataforma.

Se comprueba la correcta restitución en la visita a la zona y la ausencia de restos de poda, en las inmediaciones de estos accesos.

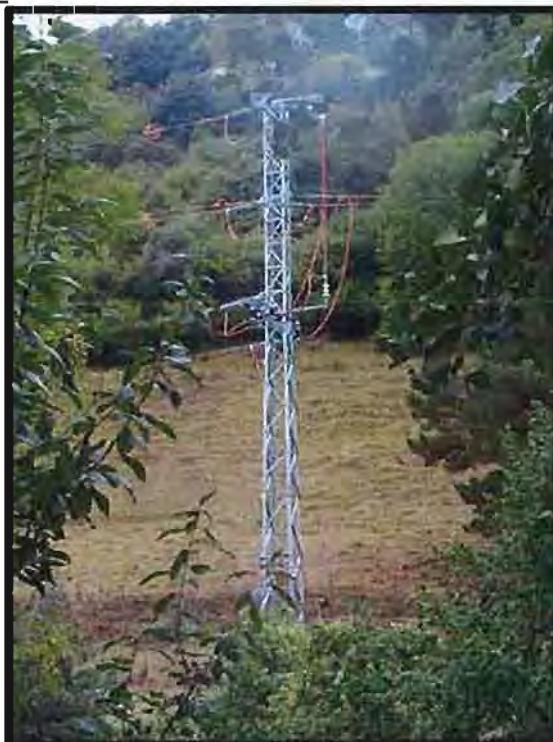
Acceso al apoyo nº 1

3- Accesos temporalmente campo a través, donde ha comprobado si han sido restaurados.

Se ha comprobado en la visita como la restauración de alguno de los accesos anteriores se encuentra en una fase inicial, posiblemente debido a la sequía de los últimos meses. No considerando necesario labores de revegetación en este momento.

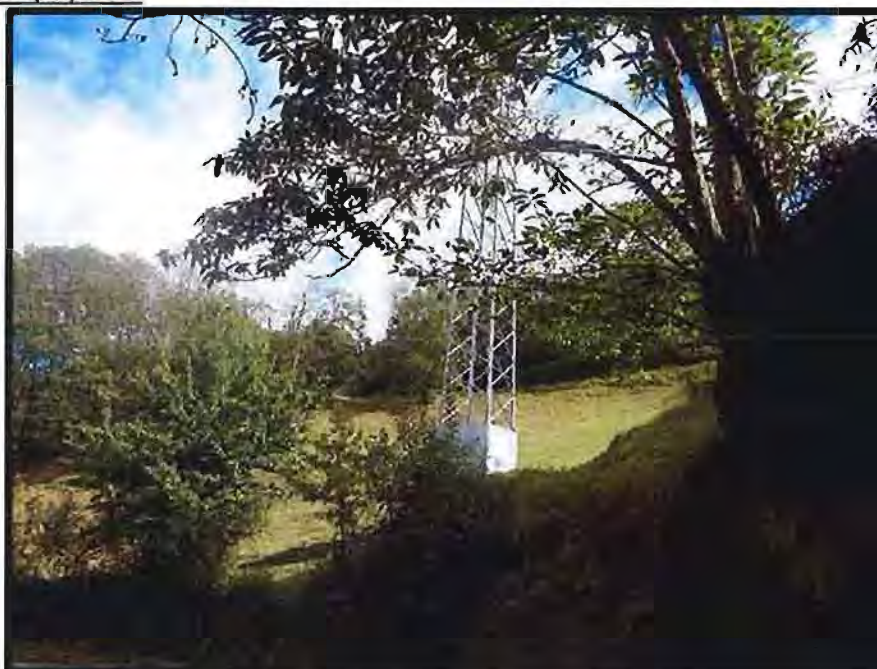
Acceso al apoyo 16:

4 – A partir de **carreteras**, donde la afección ha sido nula.

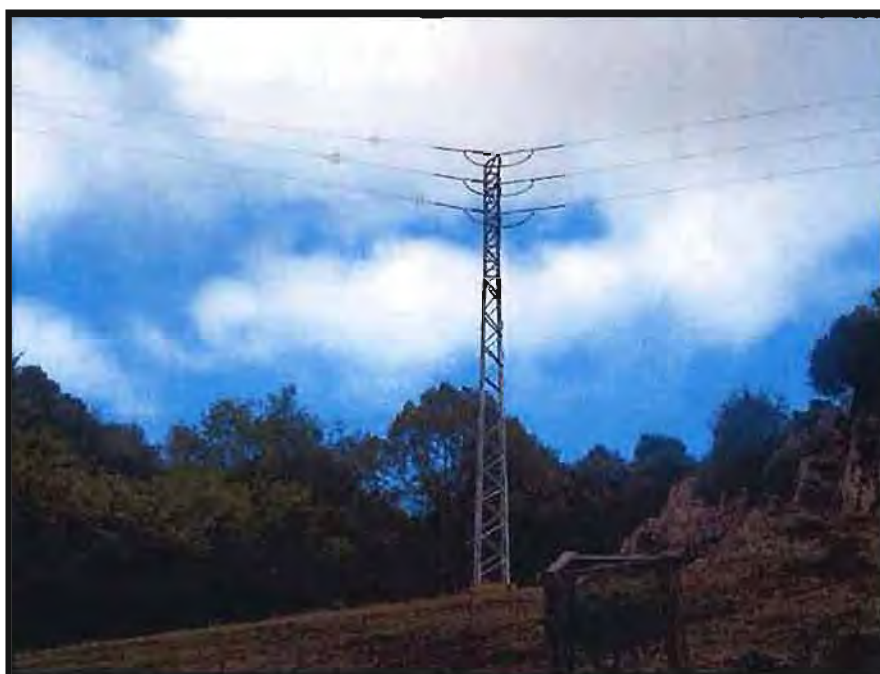
El apoyo nº 4, como se puede observar en la siguiente fotografía, se encuentra ubicado en una zona de pradería alejada de las Encinas-Carrascas de las inmediaciones. No observándose por tanto afección a las mismas.

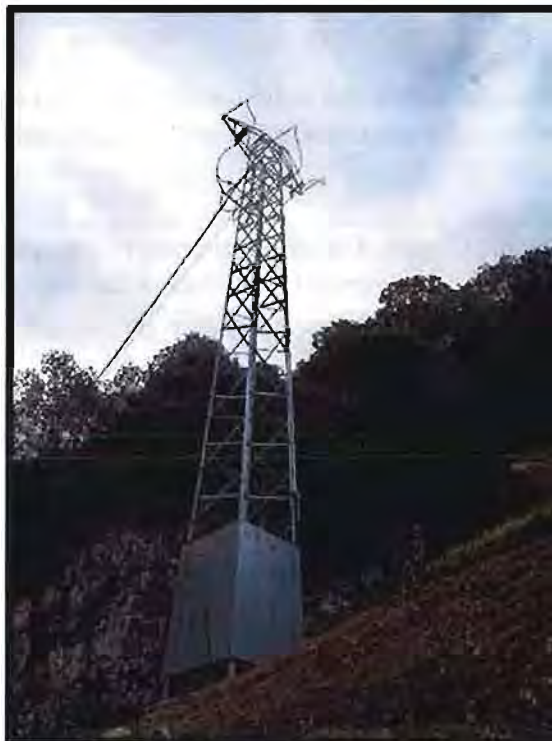
El apoyo nº 5, se encuentra ubicado en la misma finca del apoyo anterior. En sus inmediaciones se encuentran ejemplares de Encina-Carrasca; alguna de las cuales ha sido afectada ligeramente por la necesidad de realizar la poda de alguna rama para permitir la colocación del apoyo.

El conductor que sale de este apoyo en dirección al apoyo nº 6 es de tipo aislado trenzado para evitar la necesidad de la tala de ejemplares en la zona que sobrevuela, donde existe una mancha importante de ejemplares de Encina Carrasca.

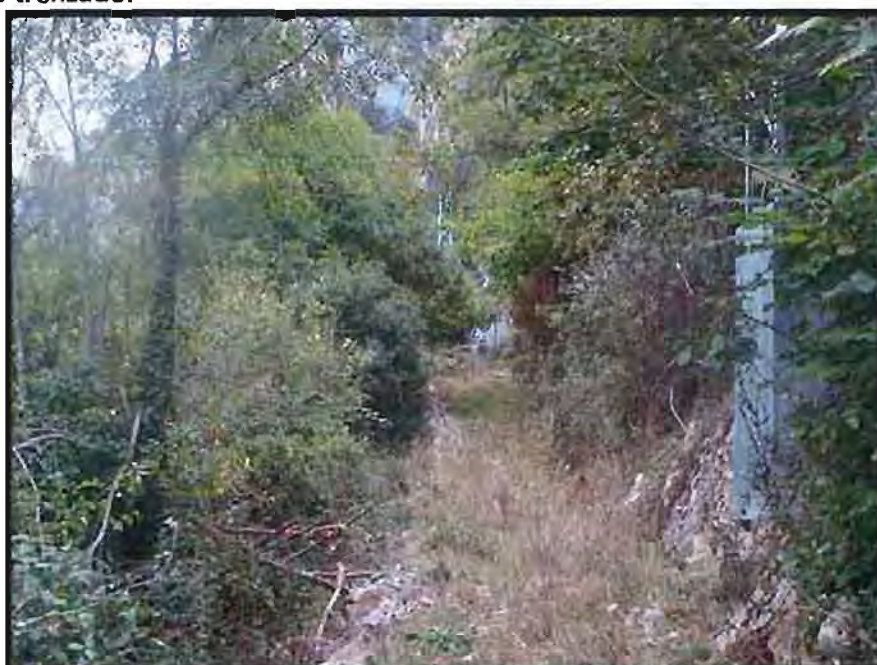
El **Apoyo nº 6**, se encuentra ubicado en las inmediaciones de un camino que da acceso a los apoyos 7, 8 y 9. En la zona donde se localiza este apoyo aunque existe vegetación, ésta no está catalogada. Además, los ejemplares más cercanos no se encuentran afectados ni por la colocación del apoyo ni por el paso del conductor que sigue siendo aislado trenzado.

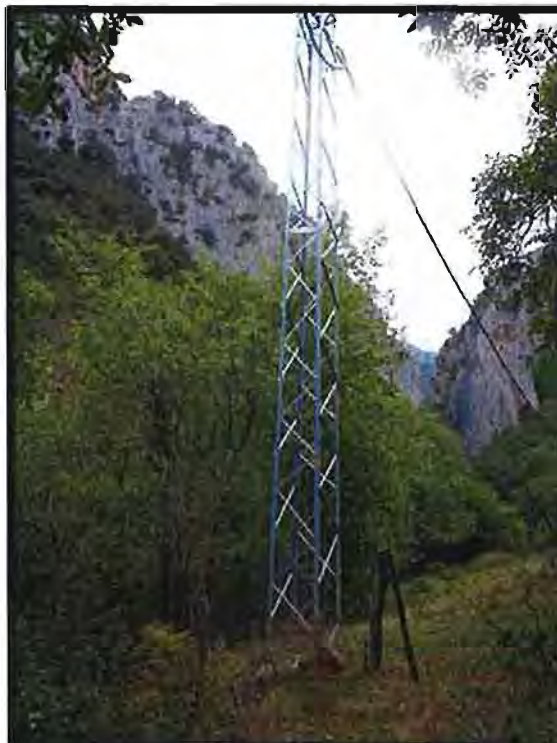
El **Apoyo nº 7**, se localiza en una zona de pradería, cerca del cauce del río Quirós. No observándose en las inmediaciones ningún ejemplar de encina-carrasca, y sin afectar tampoco a la vegetación de ribera.

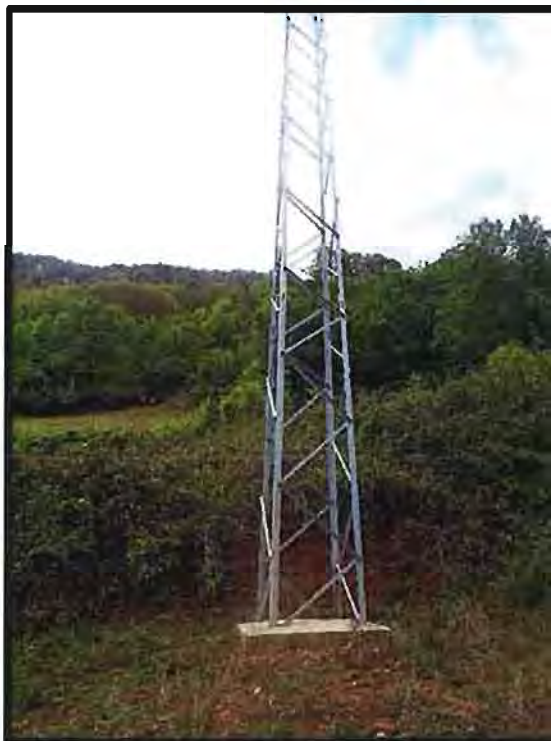
El **Apoyo nº 8**, se sitúa en una finca de pradería similar anterior en las inmediaciones de un lindero de seto vivo que separa esta finca de una de características similares. Sin encontrarse en las inmediaciones ningún ejemplar de Encina-Carrasca.

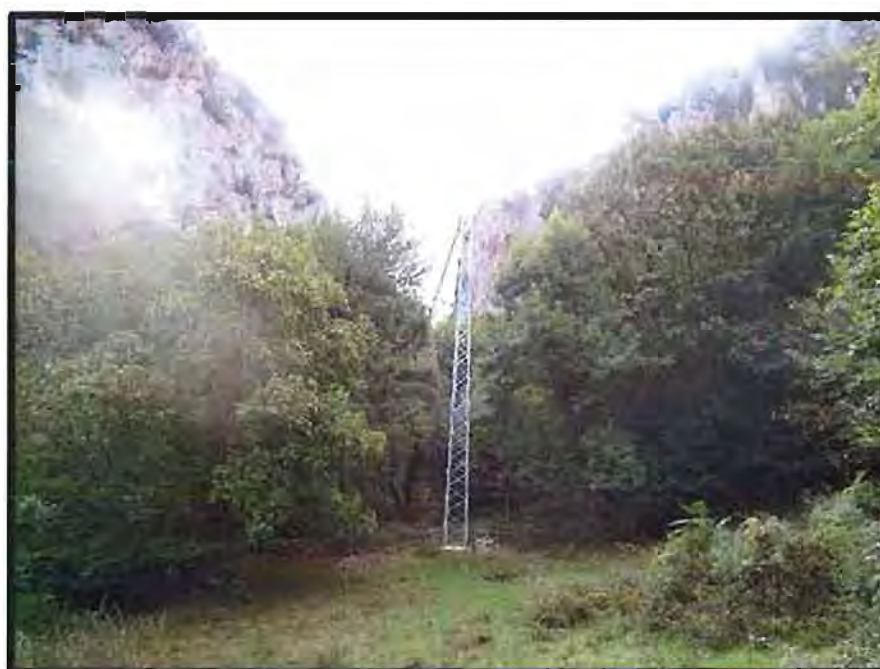
El **Apoyo nº 9**, se ubica en la misma finca de pradería anterior. En las inmediaciones del apoyo no se encuentra ningún ejemplar de Encina Carrasca, aunque si ejemplares de alto porte, pertenecientes a la vegetación de ribera del Río Quirós. En ningún caso se observa afección a dicha vegetación.

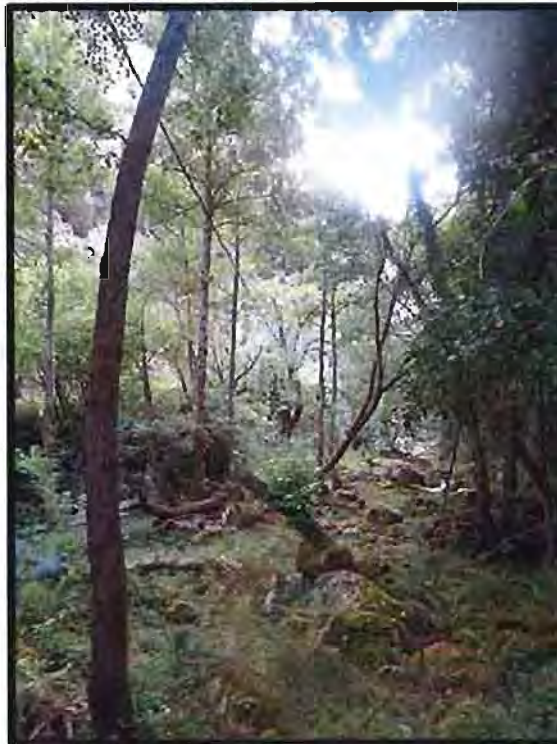
Vano entre apoyo nº 9 y nº 10, este vano sobrevuela la vegetación que se localiza a ambos lados del río Quirós, así como el propio río, aunque no se ve afectada al seguir utilizándose un conductor aislado trenzado.

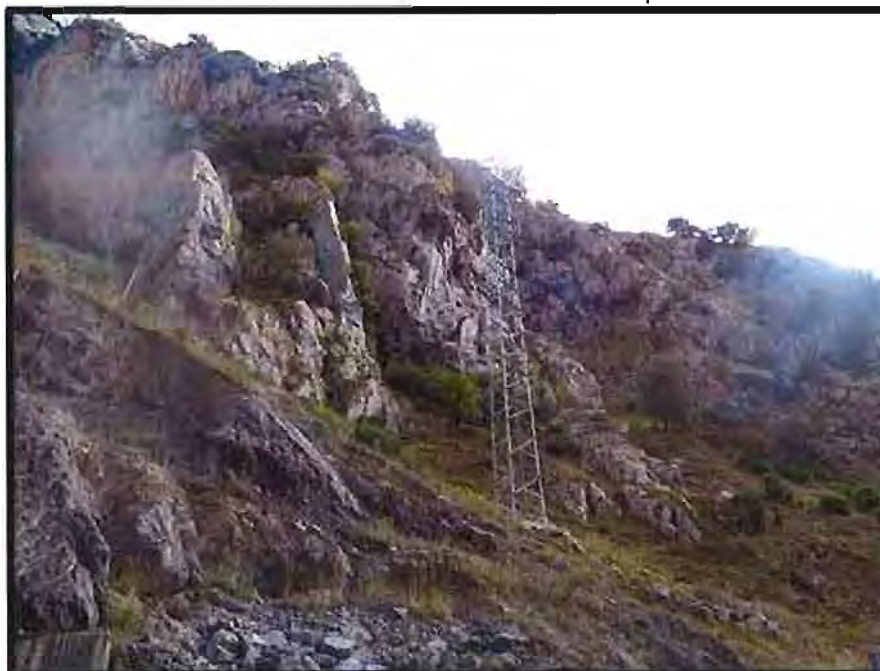
El Apoyo nº 12, en las inmediaciones se pueden observar algunos ejemplares dispersos de Encina Carrasca. Todos ellos a la suficiente distancia para no verse afectados.

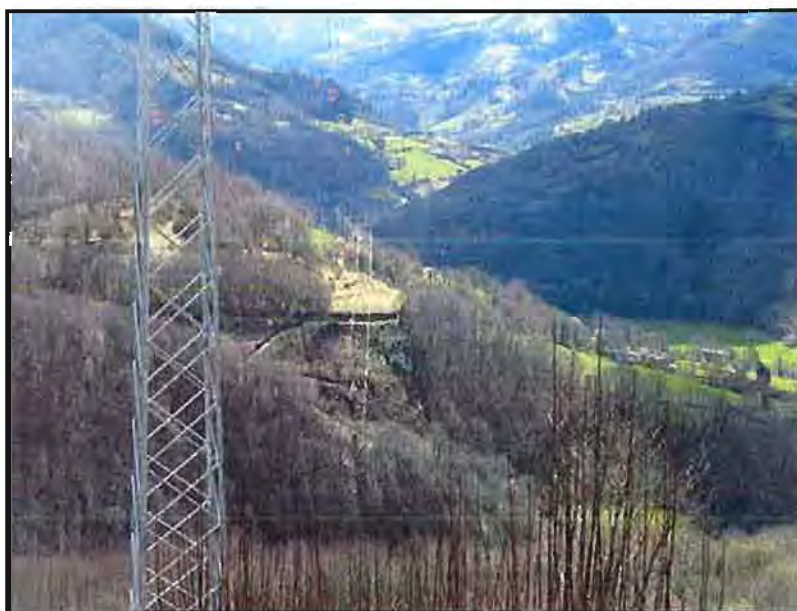
Conductor doble circuito con salvapájaros en el apoyo 19 (en la fotografía)

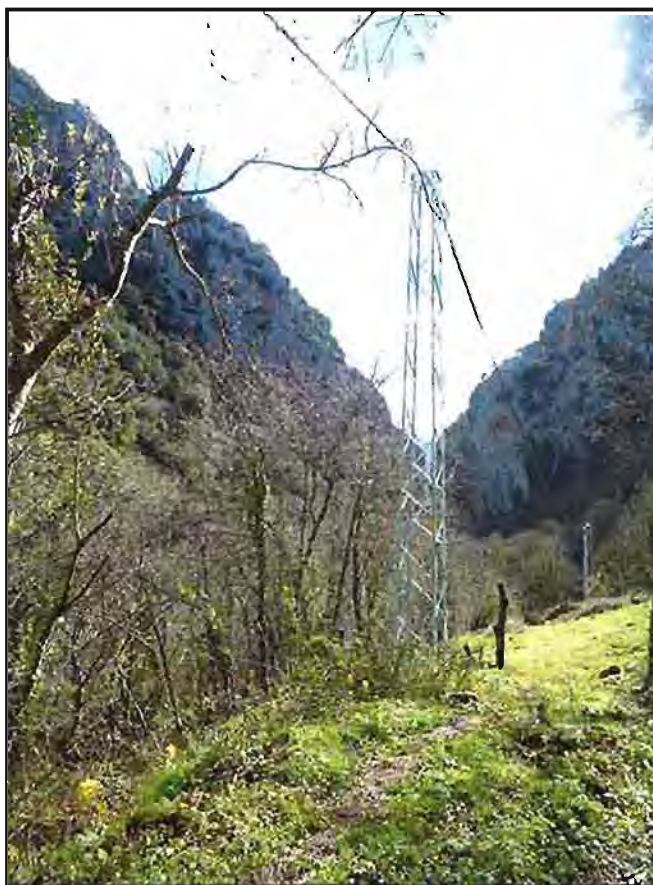
Conductor con cables aislados

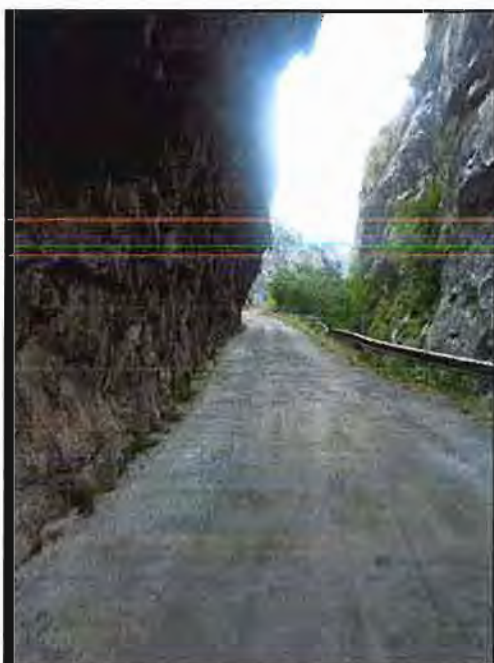
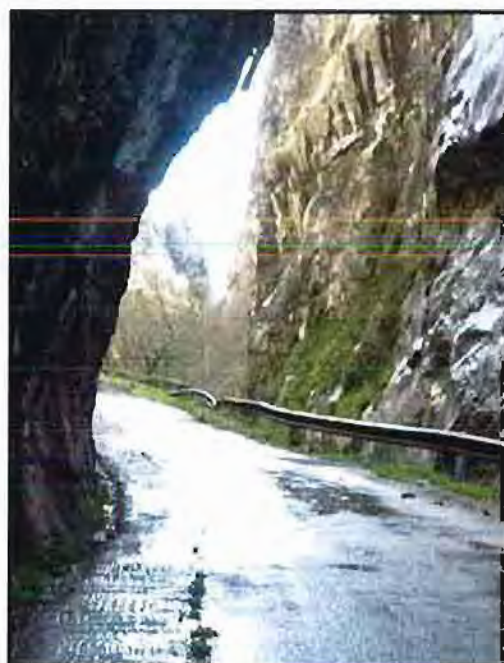
Acceso al apoyo nº 10:

La canalización entre el apoyo nº 10 y 11 se realizó de manera subterránea, restaurándose posteriormente el firme y comprobándose que se mantiene en unas condiciones óptimas.

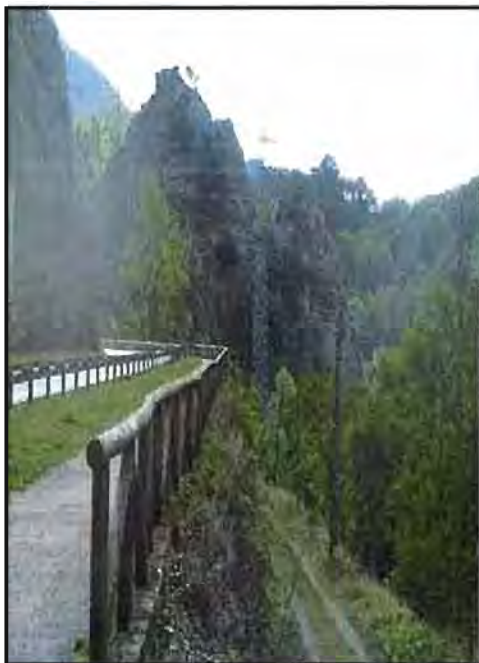
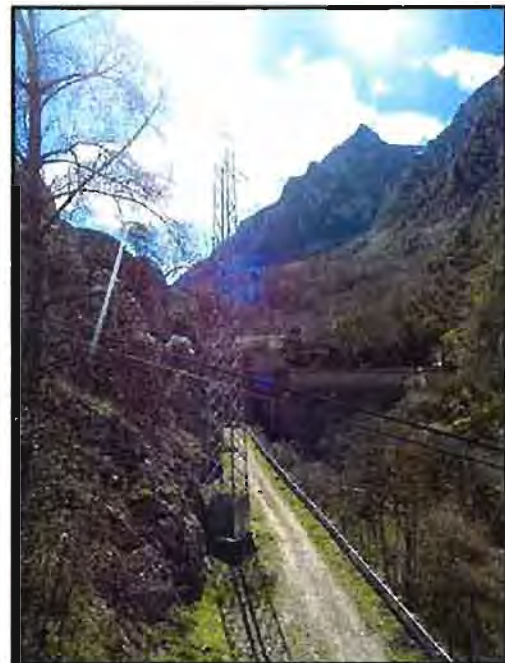
Acceso al apoyo nº 13:

Se observa como en el camino existente de acceso desde el apoyo nº 12 al 13, no ha sido necesario realizar labores de restitución, manteniendo su estado inicial.

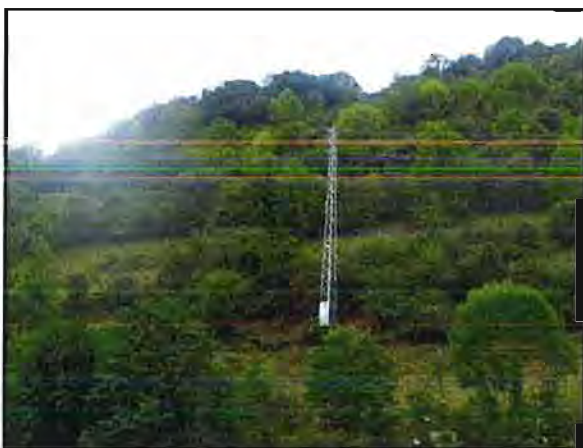
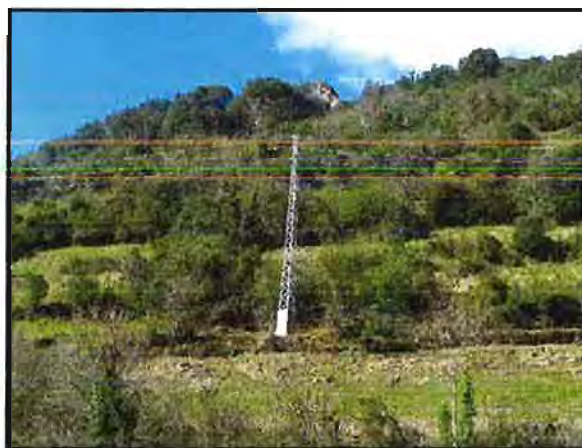
Acceso al apoyo nº 2:

Foto primera visita de seguimiento

Foto segunda visita de seguimiento

Se observa como se ha realizado una correcta restauración de la zona.

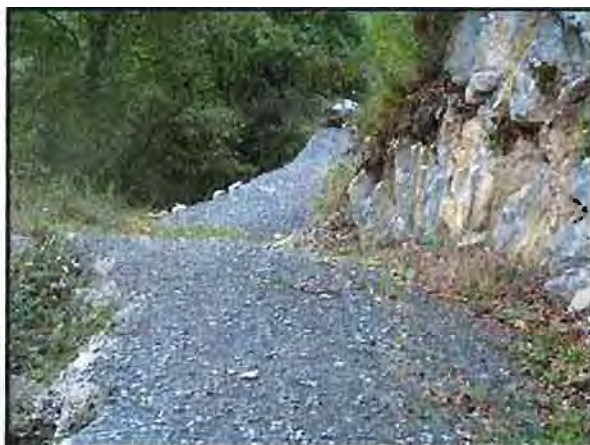
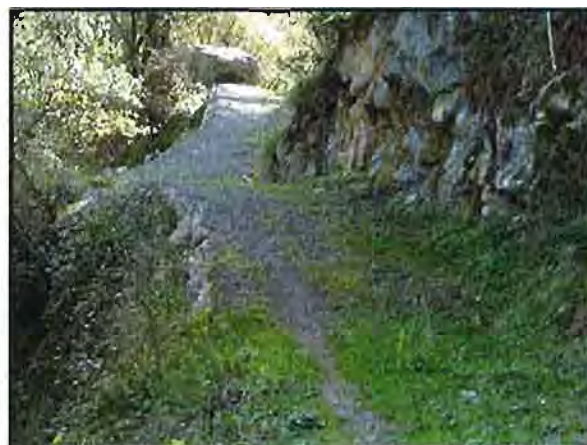
Acceso al apoyo nº 6:

Ocurre como en el caso anterior. El camino ya está completamente restituído y se está produciendo la colonización del mismo por parte de especies herbáceas.

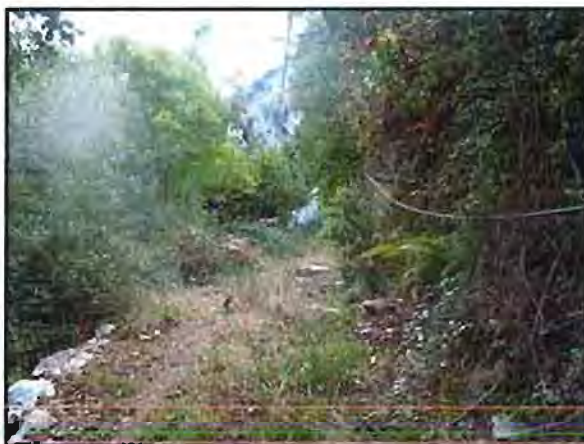
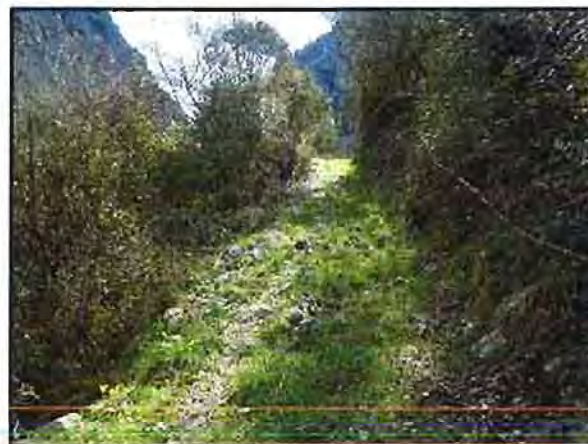
Acceso al apoyo n° 7:

Foto primera visita de seguimiento

Foto segunda visita de seguimiento

Se encuentra en la misma fase de restitución que los casos anteriores.

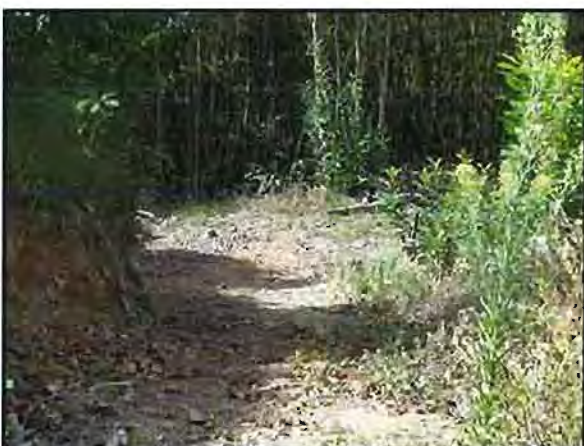
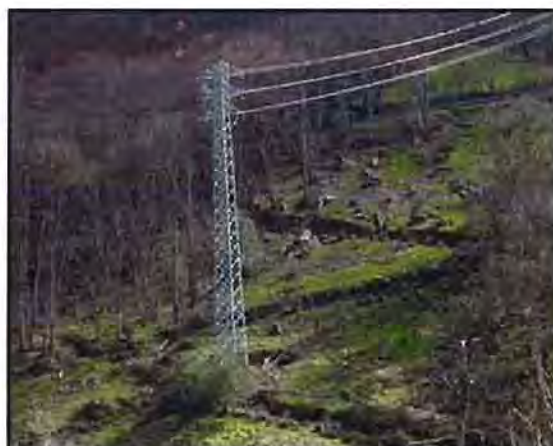
Acceso al apoyo n° 15:

Foto primera visita de seguimiento

Foto segunda visita de seguimiento

El camino de acceso hasta el apoyo n° 15 se observa que está correctamente restituído. Aunque en este caso no se encuentra colonizado por ningún tipo de vegetación.

En las inmediaciones de dicho camino se observan restos de talas/podas, posiblemente derivada de la explotación maderera o por las caídas/roturas de algunos ejemplares, como consecuencia de las últimas tormentas que se han producido, ya que no se han llevado a cabo labores de mantenimiento.

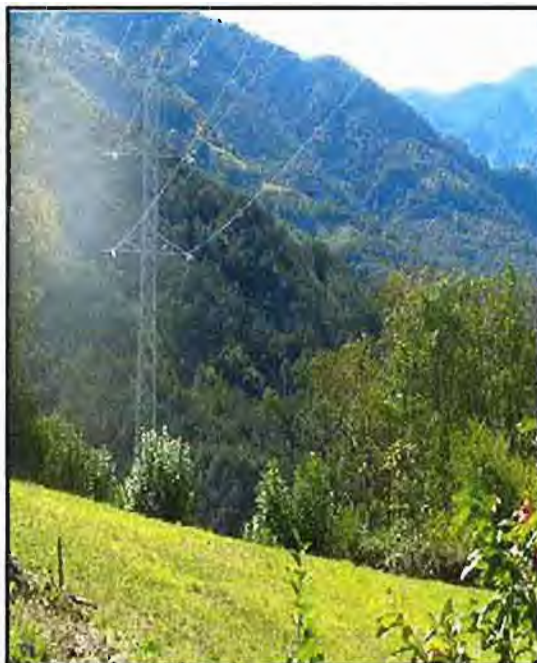
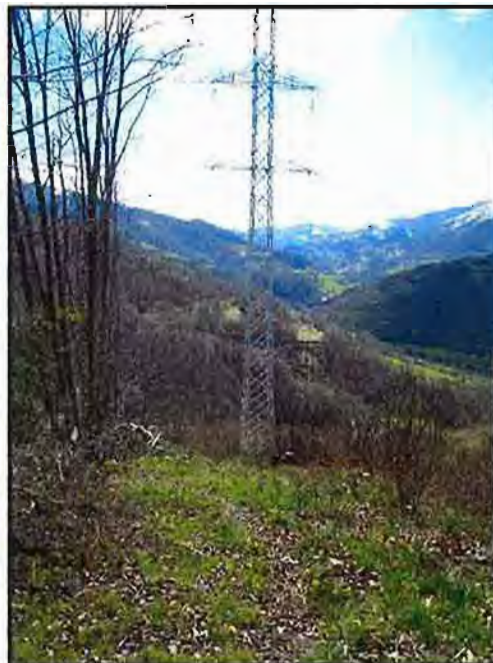
Acceso al apoyo n° 18:

En la foto de la primera visita no se observa el camino de acceso, aunque en la segunda visita se observa como dicho camino se encuentra correctamente restituído y como está comenzando a ser colonizado por vegetación herbácea.

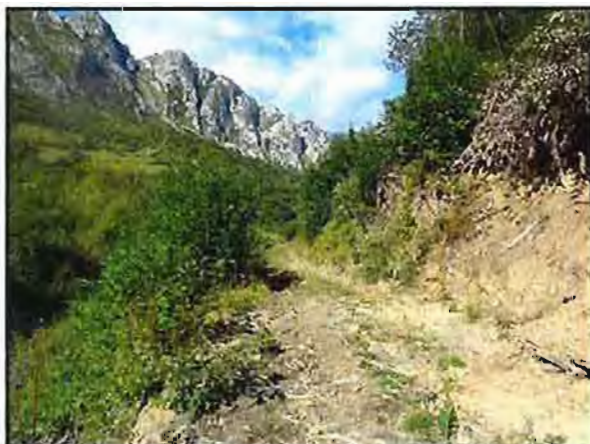
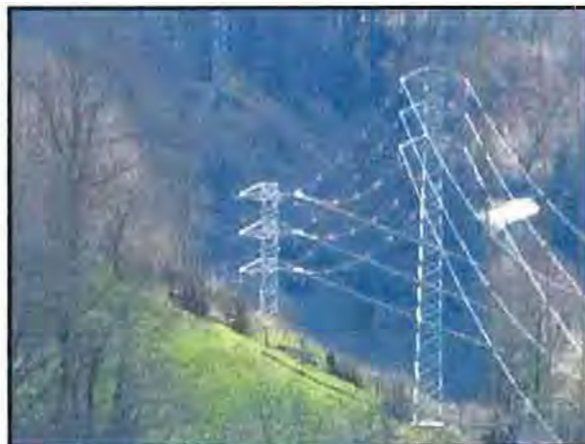
Acceso al apoyo n° 21:

Foto primera visita de seguimiento

Foto segunda visita de seguimiento

El camino de acceso al apoyo n° 21 se encuentra correctamente restituído, encontrándose totalmente colonizado por vegetación herbácea.

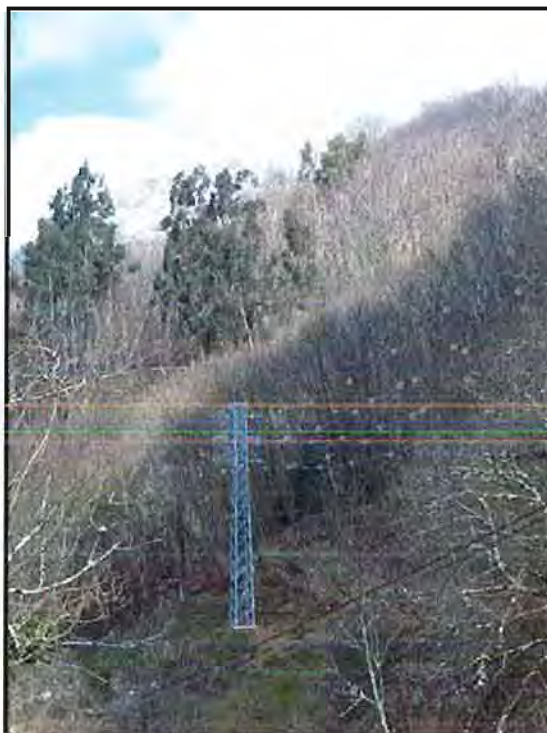
Acceso al apoyo nº 22:

El acceso al apoyo nº 22 se ha realizado a partir de la apertura de un acceso que en estos momentos se encuentra en fase de restitución.

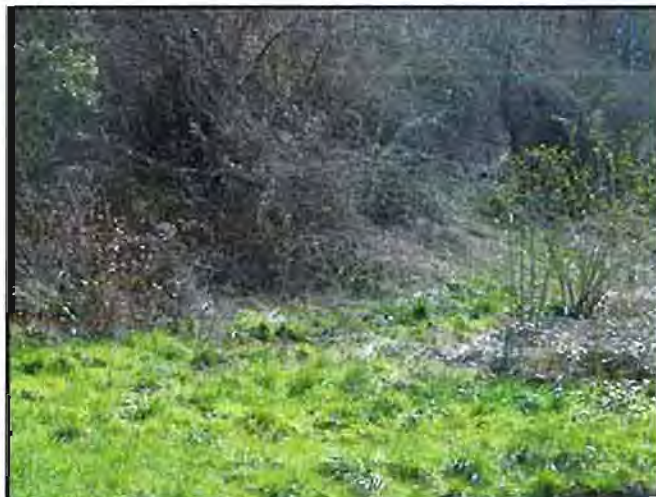
Acceso al apoyo nº 24:

El acceso se ha realizado a partir de un camino existente que ya se encuentra correctamente restituido y totalmente colonizado por vegetación herbácea.

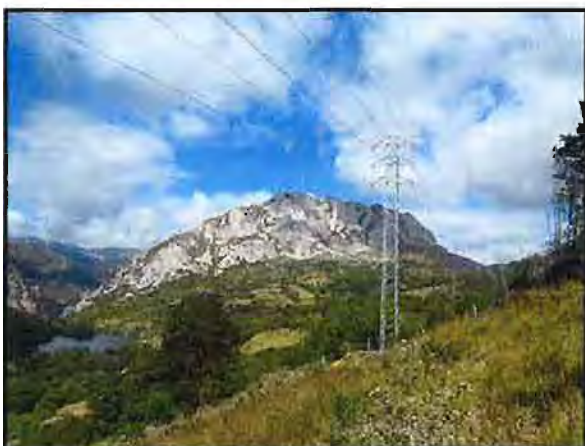
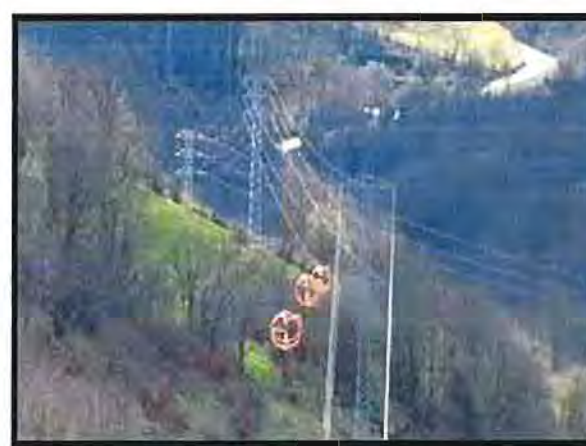
Acceso a los apoyos 19, 20 y 21:

Se ha comprobado en la visita como la restauración de los accesos anteriores se encuentra en una fase final, no siendo necesario labores de revegetación en este momento.

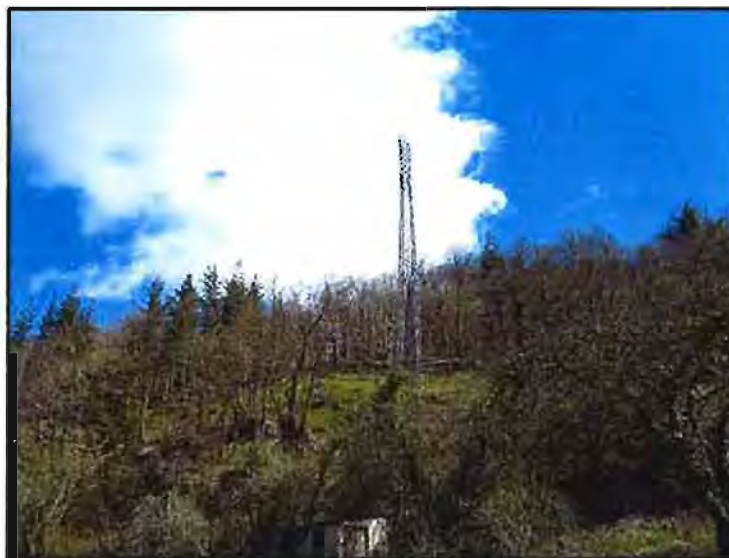
Acceso al apoyo 23:

Este acceso se realizó campo a través, observándose una correcta restitución de la zona.

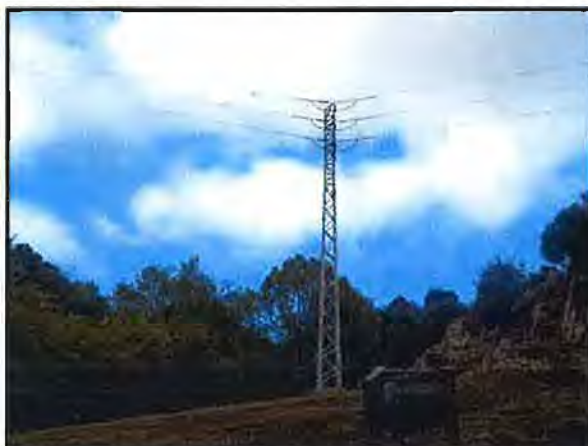
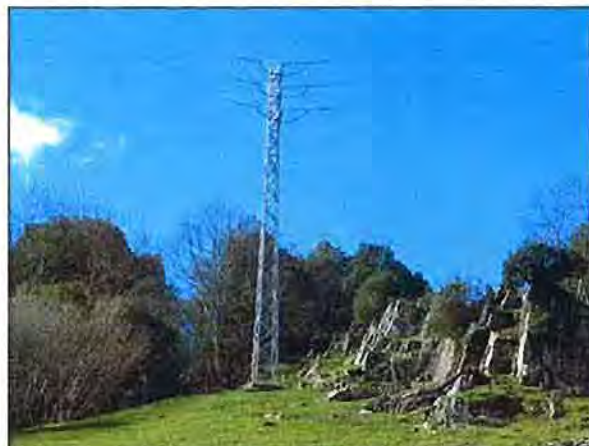
El apoyo nº 4, como se puede observar en la siguientes fotografías, se encuentra ubicado en una zona de pradería alejada de las Encinas-Carrascas de las inmediaciones. No observándose por tanto afección a las mismas.

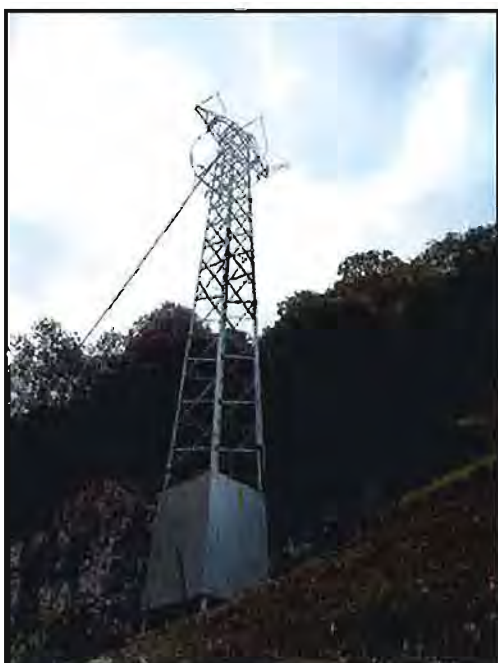
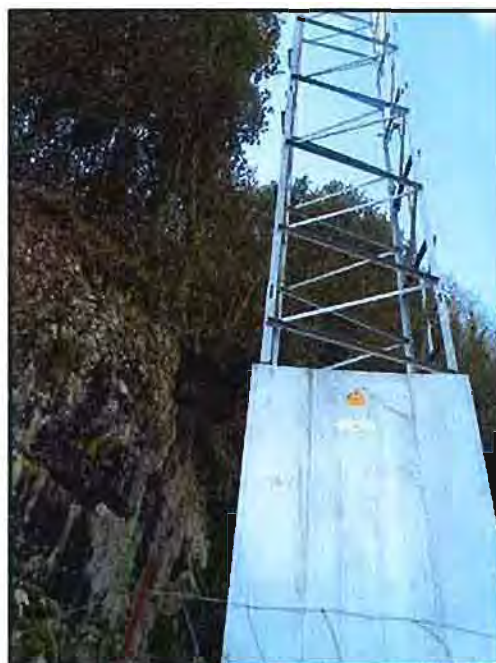
El conductor que sale de este apoyo en dirección al apoyo nº 6 es de tipo aislado trenzado para evitar la necesidad de la tala/poda de ejemplares en la zona que sobrevuela, donde existe una mancha importante de ejemplares de Encina Carrasca.

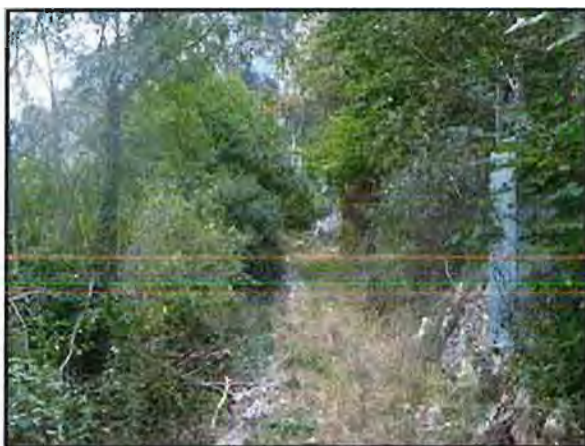
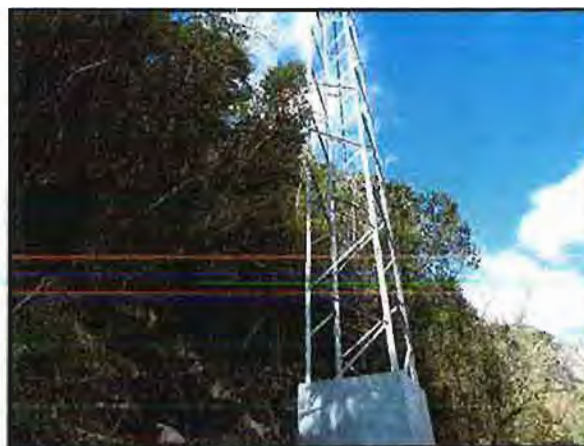
El **Apoyo nº 6**, se encuentra ubicado en las inmediaciones de un camino que da acceso a los apoyos 7, 8 y 9. En la zona donde se localiza este apoyo aunque existe vegetación, correctamente conservada; cuya única afección fue la realizada durante la colocación del apoyo, ya que al disponer de un cable aislado, no será necesario realizar labores de poda/tala en esta zona, salvo en situaciones de emergencia.

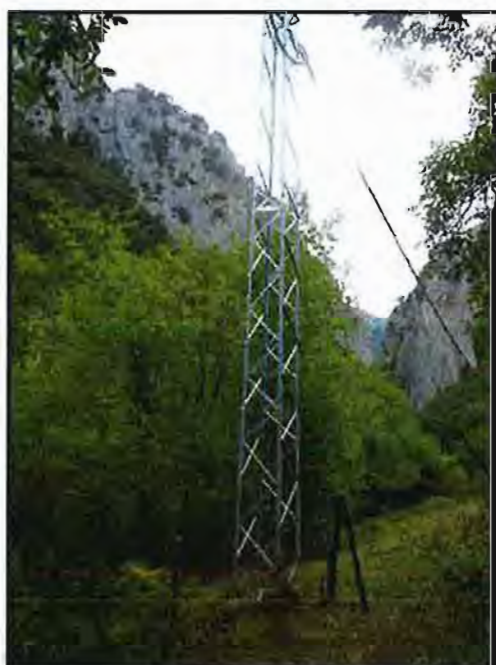
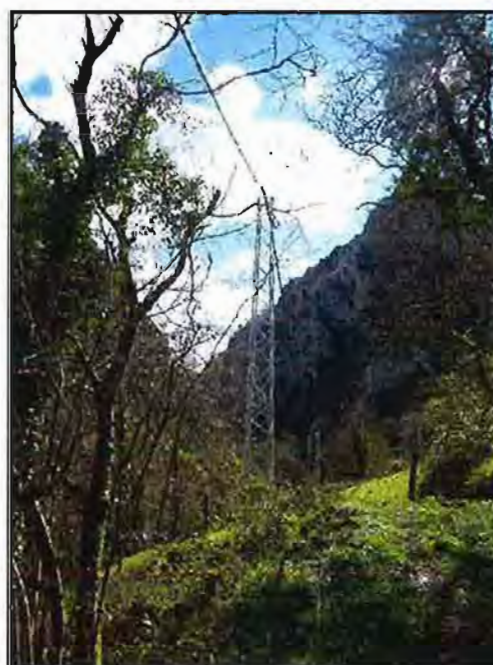
El **Apoyo nº 7**, se localiza en una zona de pradería, cerca del cauce del río Quirós. No observándose en las inmediaciones ningún ejemplar de encina-carrasca, y sin afectar tampoco a la vegetación de ribera.

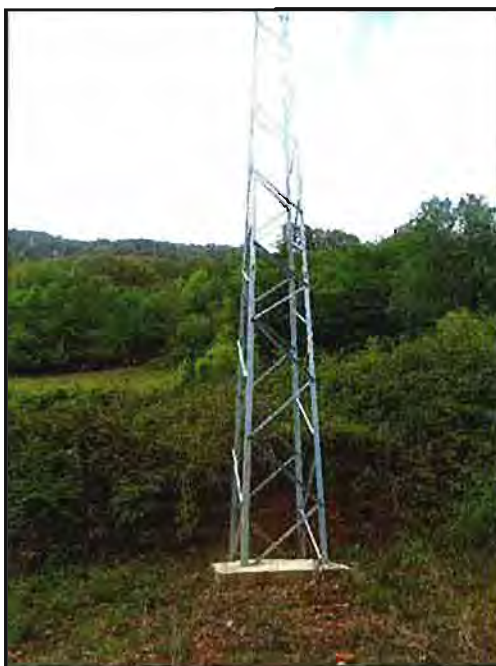
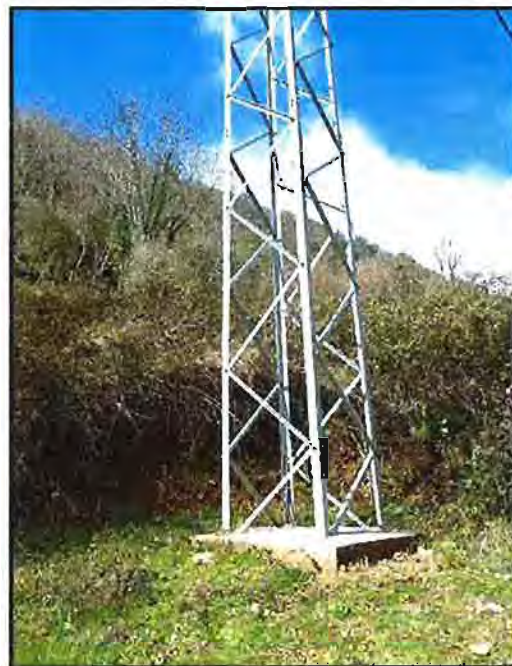
El **Apoyo nº 8**, se sitúa en una finca de pradería similar anterior en las inmediaciones de un lindero de seto vivo que separa esta finca de una de características similares. Sin encontrarse en las inmediaciones ningún ejemplar de Encina-Carrasca.

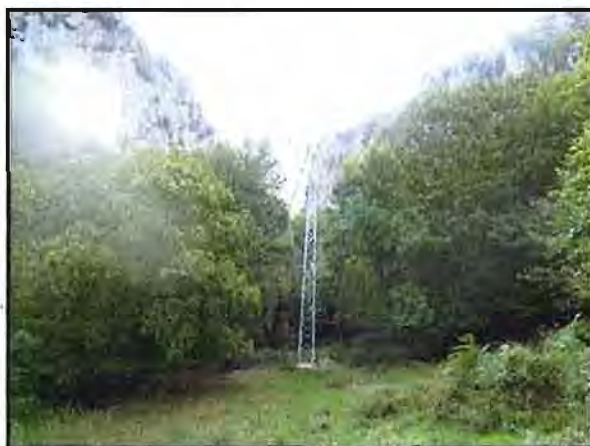
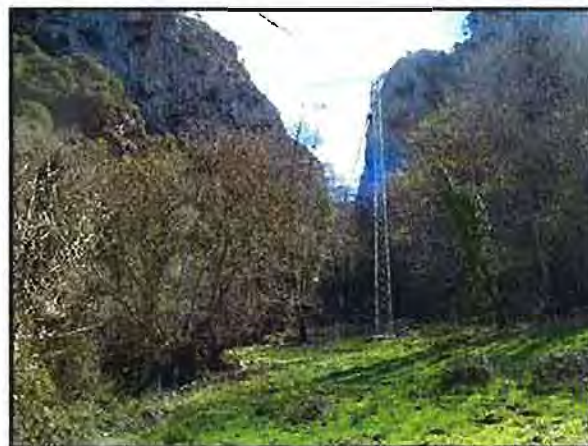
El **Apoyo nº 9**, se ubica en la misma finca de pradería anterior. En las inmediaciones del apoyo no se encuentra ningún ejemplar de Encina Carrasca, aunque si ejemplares de alto porte, pertenecientes a la vegetación de ribera del Río Quirós. En ningún caso se observa afección a dicha vegetación.

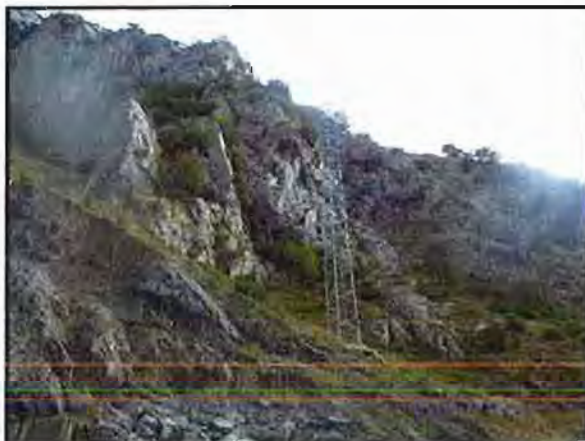
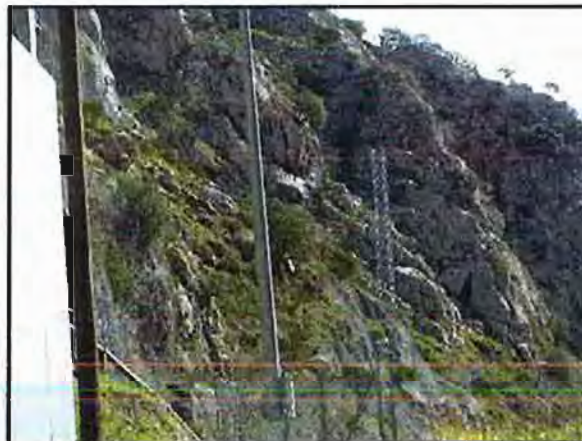
El Apoyo nº 12, en las inmediaciones se pueden observar algunos ejemplares dispersos de Encina Carrasca. Todos ellos a la suficiente distancia para no verse afectados.

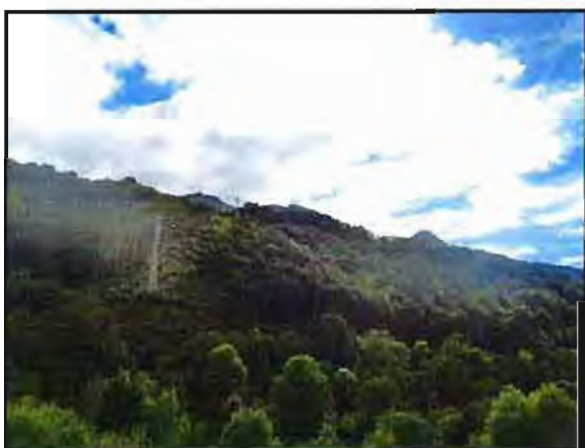
Vano entre apoyos nº 15 y nº 16, en esta zona se había realizado la apertura de una calle entre los apoyos. En la visita anterior se observaba como existían ejemplares de pequeño porte desarrollándose bajo la traza, aunque en estos momentos no parece que se sigan desarrollando. Se han observado restos de madera acopiada a lo largo de la finca. Estos restos, en ningún caso derivarán de labores de mantenimiento, por lo que presupone que pueden derivar de talas para el aprovechamiento maderero producidas en la zona o de la tala de ejemplares que se hayan visto afectados durante las tormentas ocurridas en los últimos días.
