| ACTUACIONES SILVOPASTORALES EN BALDEDO | | Medición | Ud |

| PROMOTOR:<br>GANADERÍA RON | ACTUACIONES SILVOPASTORALES EN BALDEDO<br>(SAN MARTÍN DE OSCOS), 2020 | |
| PLANO:<br>ACTUACIONES ORTOFOTO | FECHA:<br>Febrero de 2020 | |

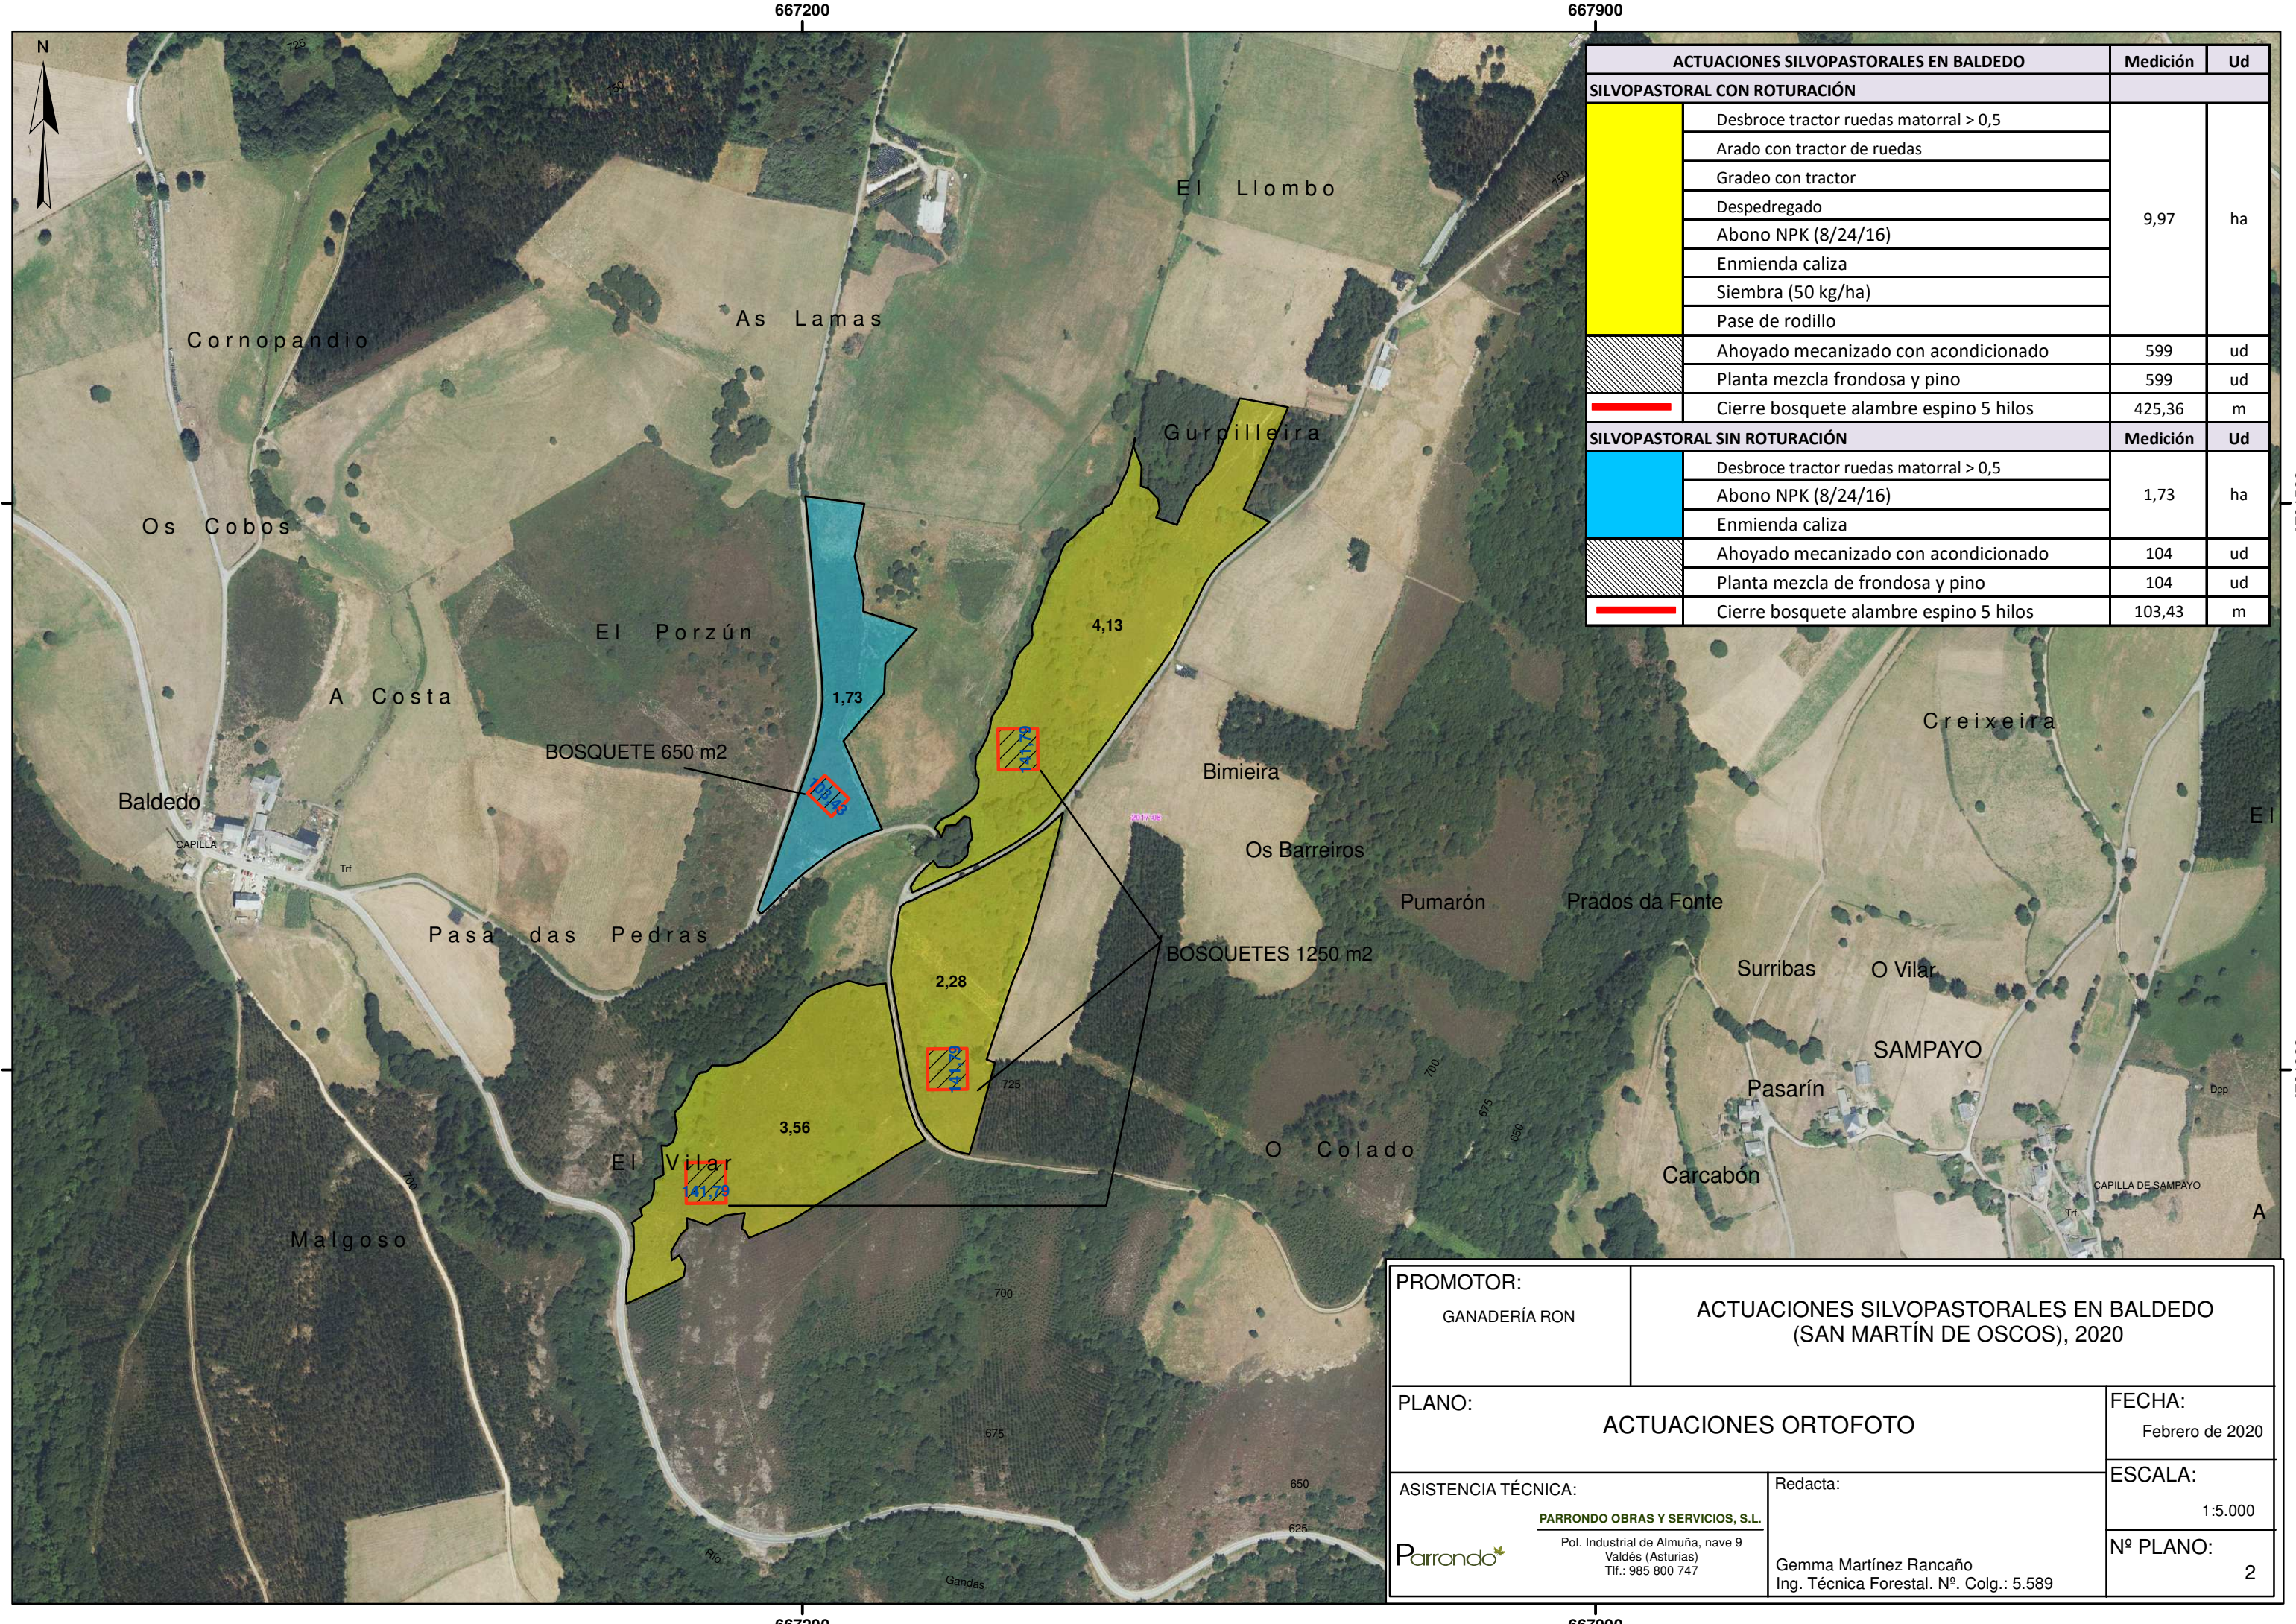
| | | Nº PLANO:<br>2 |

| ACTUACIONES SILVOPASTORALES EN BALDEDO | | Medición | Ud |
|--|--|---|---|
| [Yellow Box] | Desbroce tractor ruedas matorral > 0,5 | 9,97 | ha |
| [Hatched Box] | Ahoyado mecanizado con acondicionado | 599 | ud |
| [Hatched Box] | Planta mezcla frondosa y pino | 599 | ud |
| [Red Line] | Cierre bosque alambre espino 5 hilos | 425,36 | m |
| [Blue Box] | Desbroce tractor ruedas matorral > 0,5 | 1,73 | ha |
| [Hatched Box] | Ahoyado mecanizado con acondicionado | 104 | ud |
| [Hatched Box] | Planta mezcla de frondosa y pino | 104 | ud |
| [Red Line] | Cierre bosque alambre espino 5 hilos | 103,43 | m |
