Guía Básica de Monumentos Asturianos

Esta Guía tiene como base un trabajo titulado «Plan de información y conservación de los Monumentos del Patrimonio Histórico Asturiano» llevado a cabo durante los años 1985 y 1986 por un equipo formado por los arquitectos Fernando Nanclares, Nieves Ruíz, Enrique Tallés y M.^a José Martín; los historiadores de arte Matilde Zarracina y Florencio Cobo, el dibujante Miguel Cores y la secretaria M.^a Antonia Blanco. En él se recogieron datos relativos a las características estructurales y el estado de conservación de cada monumento declarado o incoado como tal, junto a documentación bibliográfica, histórica, planimétrica y fotográfica que se sistematizó en fichas.

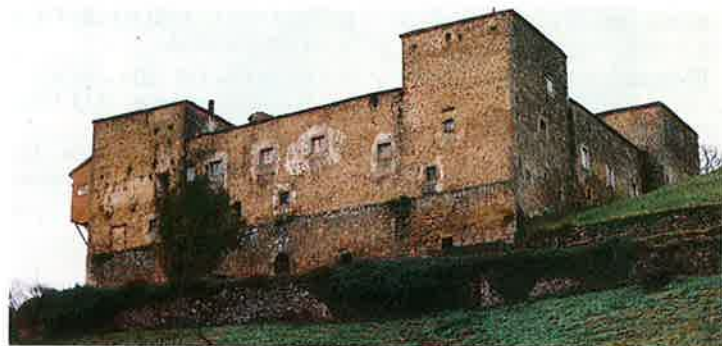
Palacio de Cienfuegos

Palacio fortaleza rural con planta en «L» y tres torres, la del N-O presumiblemente más arcaica y la Sur de factura más reciente. Se cubre con teja árabe a cuatro aguas en torres y a dos en los cuerpos centrales.

Su alzado exterior es de total austeridad en las fachadas-N. y E., mientras que en las fachadas S. y E., «abiertas» al patio, se concentra la decoración renacentista: dos puertas con arco de medio punto y dovelas labradas en la fachada Sur, puerta de arco trilobulado en la fachada Este, escudo de armas con ángeles y cruz en fachada Sur, dos ventanas de arco rebajado con alfiz en torre Oeste y dos

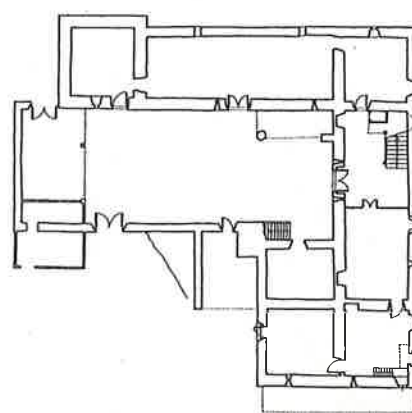
balcones con tejazoz decorado con bolas.

El organigrama espacial responde en el piso bajo a necesidades agropecuarias. El piso principal se organiza en salón, cocina, «dormitorio real» y demás espacios privados. En la tercera planta de torre N.-E se conserva una cocina baja con «garmalleira» y salida de humos a tejavana, así como un horno de considerables dimensiones.

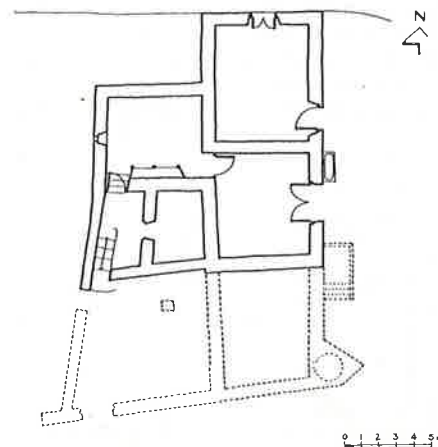
Conjunto señorial rural compuesto de torre paralelepípedica

estructurada en tres plantas más desván y dos cuerpos adosados a las fachadas S. y O. estructurados en dos plantas, a excepción de parte del cuerpo Sur en el que la cocina se asienta sobre el terreno aprovechando su desnivel. En su fábrica se utiliza la mampostería pizarrosa y el sillar del mismo material en puertas, ventanas y cadenas esquíneras; la cubierta es de lajas de pizarra rústica solapada, sujetas con tornos de madera.

La planta baja está destinada a servicios (cuadra, bodega...); en la planta primera del cuerpo Sur se

encuentran la cocina de «llar» bajo y el «forno», de aquella se separó un espacio dedicado ahora a cocina nueva y el cuarto viejo que conserva el «leito» de madera (dormitorio). En el cuerpo oeste se localizan un dormitorio («cuartín») y un baño en lo que antes fue corredor o solana.

La planta primera de la torre se destina a dormitorio, aunque antes fue sala; la segunda es hoy almacén aunque anteriormente fue dormitorio y la tercera está destinada a desván.

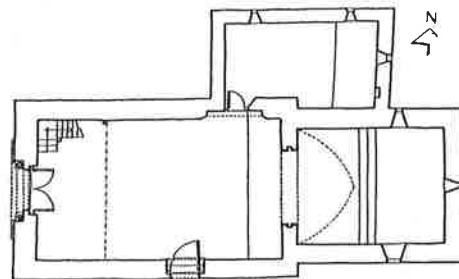
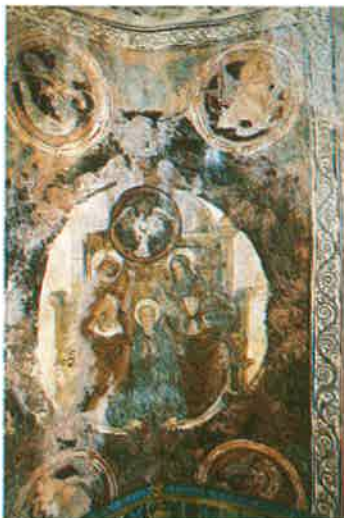
Iglesia de nave única y cabecera rectangular con capilla también rectangular adosada al muro N. La nave se cubre con armadura de madera a dos aguas, la capilla a un agua y la cabecera con bóveda de cañón apuntado. La cornisa

moldurada en caveto, tiene canelillos pétreos con temas de rollos, bolas, antropomórficos y zoomórficos; en la capilla moldura de talón.

La puerta principal, al Oeste, es de arco de medio punto, con tres arquivoltas molduradas en bocel y con bolas; la vuelta central apoya sobre una columna a cada lado cuyos capiteles están decorados con motivos antropomórficos, zoomórficos y vegetales. La puerta Sur es de arco de medio punto liso sobre imposta con moldura y picos. En el exterior del testero destaca un relieve representando a S. Miguel luchando contra un dragón.

En el interior, el arco de triunfo apuntado y liso apoya sobre dos semicolumnas a cada lado, cuyos capiteles se decoran con entrelazos, bolas, motivos fitomórficos, zoomórficos, etc.

El frontispicio, el arco de triun-

fo y la bóveda de la cabecera están decorados con pinturas que representan la Anunciación, el Calvario, la Vida, la Muerte, la Santa Cena, etcétera.

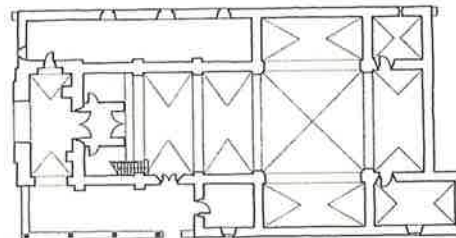
Iglesia con planta de cruz latina, de nave única dividida en tres tramos, cabecera cuadrada flanqueada por sacristías, pórtico rodeando la nave desde los brazos y torre campanario a los pies. La cabecera, los brazos, tres tramos de la nave y la sacristía se cubren con bóveda de cañón con lunetos. Los arcos fajones, torales y las pilstras están cajeados. En el crucero se encuentran pintados cuatro blasones heráldicos. También en la bóveda de la capilla mayor se conservan pinturas que representan a la Trinidad y una alegoría de la divinidad. Tiene tres retablos de interés: el central, de autor desconocido, fue ensamblado entre 1751 y 1753, y las esculturas de

San Félix, San Juan y San Agustín fueron talladas por Francisco de la Nava y de la Mara, rematándose en 1776. En este mismo año, Francisco de la Nava termina los retablos laterales.

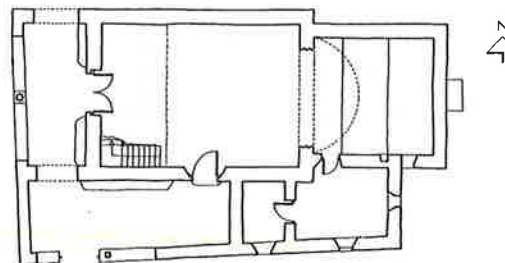
Iglesia románica de tipología popular, con nave única y pórtico rodeando la nave por el S. y el O. lateral al que también se adosa la sacristía. La nave se cubre al interior con estructura de madera a dos aguas y la cabecera, cuadrada, con bóveda de cañón sobre imposta con bolas. El arco de triunfo ligeramente apuntado tiene una arquivolta con bolas en el intradós y descansa sobre tres columnas entregadas con capiteles-impоста de temas zoomórficos. El motivo antropomórfico, que a modo de canecillo interior se encuentra sobre el arco de triunfo, es quizá un elemento de la primitiva iglesia.

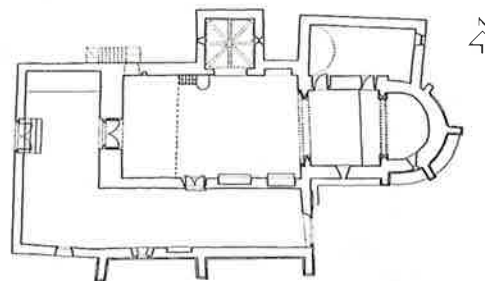
Iglesia popular perteneciente al románico tardío, de nave única cubierta con armadura de madera a dos aguas, ábside de dos tramos (uno recto y otro semicircular) cubiertos con bóveda de cañón y cuarto de esfera. Capilla gótica

dedicada a San Blas adosada a lateral Norte de la nave. Sacristía de planta rectangular cubierta con bóveda de cañón sobre imposta adosada al ábside por el lado norte. Cabildo cerrado de sillería en O. y S. de la nave.

En la cabecera y parte del lateral izquierdo, cornisa moldurada en caveto con bolas y canecillos. en el pórtico puerta de arco de medio punto y en el imafrente otra puerta, también de arco de medio punto con bolas en la rosca y con un alfiz formado por un baquetón con puntas de diamante. En el interior destaca la decoración de los dos arcos de triunfo, el primero, con bolas en la rosca y dientes de sierra o zig-zag en las primeras dovelas, descansa sobre columnas entregadas con capiteles fitomórficos; el segundo sobre pilastras cajeadas conserva capiteles vegetales y zoolmórficos. Se observan restos de pinturas al fresco en el ábside.

Se diferencian en el conjunto de la iglesia cuatro periodos constructivos: A.—Sacristía; B.—Abside; C.—Muros laterales de nave y tramo recto del ábside; D.—Imafronte, capilla de San Blas y cabildo.

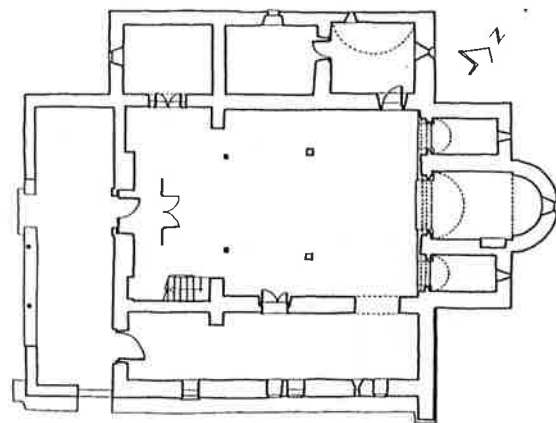
Iglesia perteneciente a tipología románica, que en origen tenía nave única (algunos autores como M. Berenguer y R. García opinan que constaba de tres naves unificadas en una reforma; E. Casares ofrece una lectura dubitativa y J. Barroso opina lo contrario a M. Berenguer). La cabecera tripartita con ábside central rematado en semicírculo y laterales rectos junto con la sacristía, parecen el nú-

cleo originario; todos sus tramos rectos se cubren con bóveda de cañón.

Un pórtico rodea la nave por el Sur y por el Este, aunque en este último lateral se ha cerrado, pasando a formar una especie de nave lateral de la iglesia.

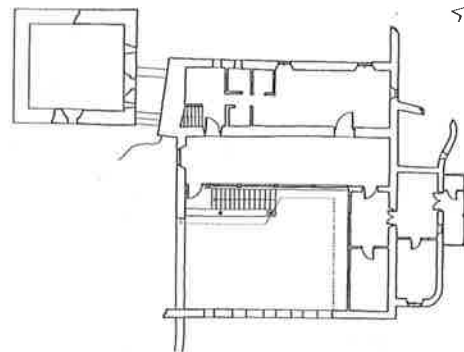
Torre de carácter defensivo de planta cuadrada dividida, según las improntas de forjados, en tres plantas y rematada con almenas. Los únicos vanos originales parecen ser la puerta de arco de medio punto adovelada y algunas saeteras abiertas en su fachada E., mientras que el resto de los vanos parecen fruto de la reconstrucción.

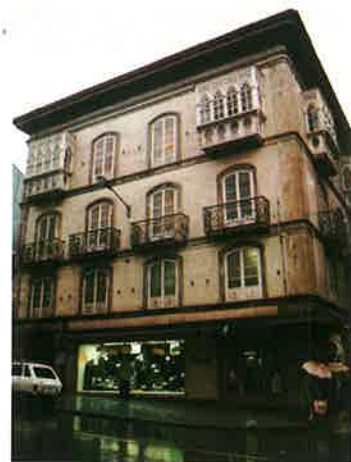
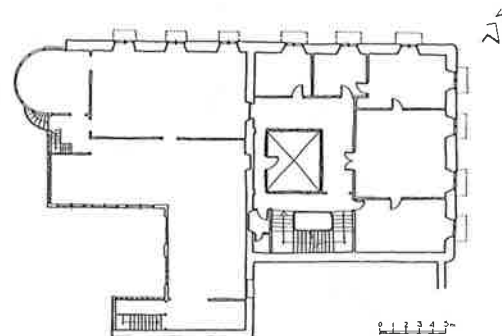
Edificación urbana estructu-
rada en bajo, tres pisos y bajo-cu-
bierta, organizados en torno a un
patio (al cual se le ha interpuesto
un forjado a nivel de la primera
planta); este patio se cierra en los
pisos altos con galerías acristala-
das, cuya carpintería en forma de
arcos rebajados sobre pilastras aca-
neladas está profusamente decora-
da con temas vegetales en antepe-
chos y enjutas; el alero de madera,
con canes moldurados y cornisa de
varias filas de listeles y taqueado se
repite tanto en este espacio como
en el perímetro exterior.

En las fachadas N.E. y N.O. la
organización de huecos es simé-

trica, separándose los pisos median-do líneas de imposta molduradas; los balcones de sillería caliza con arcos rebajados y labra de sogueado contrastan con los miradores volados de carpintería neogótica.

La organización espacial ha sido levemente alterada, aunque tanto antes como ahora los pasos a las diferentes piezas se articulan a través de las galerías.

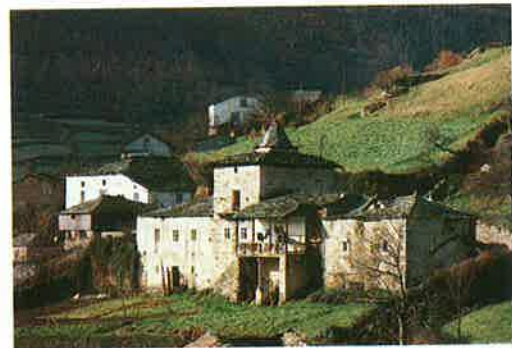
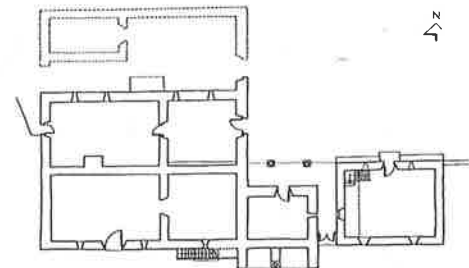
Palacio y ermita

Palacio rural desarrollado a partir de núcleo originario (torre cuadrada) al que se ha adosado un cuerpo en sus caras N. y O. y otro a su cara E. desde el cual a través de un corredor se pasa al coro de la capilla.

La torre, a la que se han transformado casi todos los vanos, salvo la puerta de ingreso (en planta primera) que es de arco de medio punto con dovelas, se estructura con tres plantas y desván y se cu-

El resto del palacio se estructura en dos plantas, aunque el ingreso principal a la planta primera (fachada N.) se efectúa directamente aprovechando el desnivel del terreno. Otro acceso puede efectuarse desde la fachada S. mediante escalera pétreo que desemboca en un corredor sobre machones y columna toscana de granito.

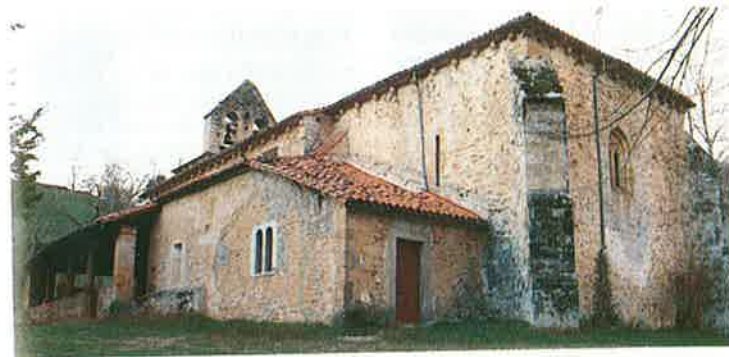
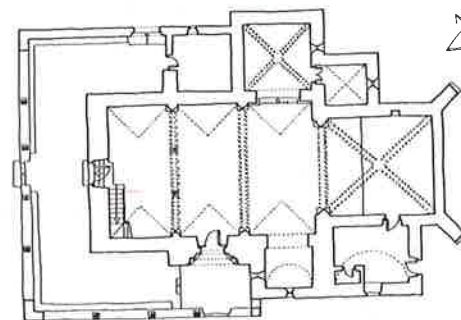
Iglesia de Santa M.^a Llas

Iglesia de tipo popular que en origen pudo ser de una sola nave y cabecera cuadrada, presenta ahora una planta que se acerca a la cruz latina, con pórtico que desde las dos capillas laterales rodea los pies. Los cerramientos se

efectúan con mampostería arenisca, utilizándose el sillar en las partes comprometidas. La nave, se estructura en tres tramos cubiertos con bóveda de cañón con lunetos, separados por arcos fajones que apoyan en haces de columnas adosadas con capiteles imposta de temas vegetales, zoomórficos y uno antropomórfico; la cabecera y la capilla Norte se cubren con crucería nervada y la sacristía y la capilla Sur con bóveda de cañón.

En la ornamentación de esta iglesia destaca la portada Sur con tres arquivoltas molduradas en bocel sobre columnas con capiteles de temas vegetales estilizados y con guardapolvos sobre impostas acanaladas; esta portada, la ventana con parteluz existente en la cabecera y el arco de triunfo pertenecen a un gótico temprano. La puerta Oeste es adintelada con

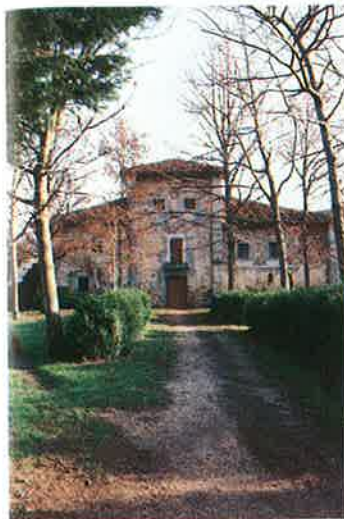
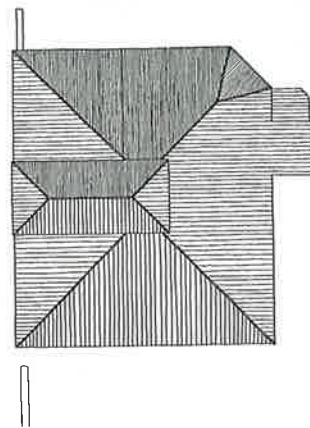
Palacio de Díaz Inguanzo

Construcción palacial rural. Bloque cúbico estructurado en dos plantas salvo en el cuerpo central de la fachada O., que estructurado entre almanques, tiene tres plantas. Contrasta el cuidadoso tratamiento de la fachada principal (O.) en la que los pisos están separados mediante una línea de impostas, con el resto de las fachadas, salvo la Sur donde el tratamiento de los vanos y sus características denotan una mayor antigüedad dentro del conjunto de la casa (saeteras abocinadas y alfeizares de ventanas moldurados).

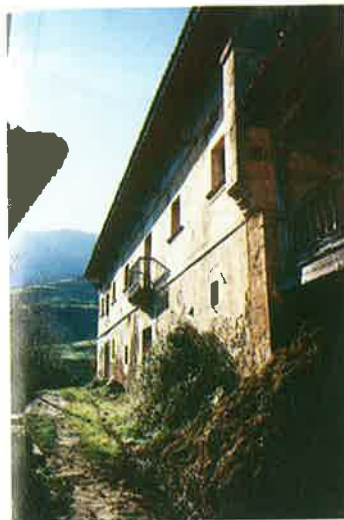
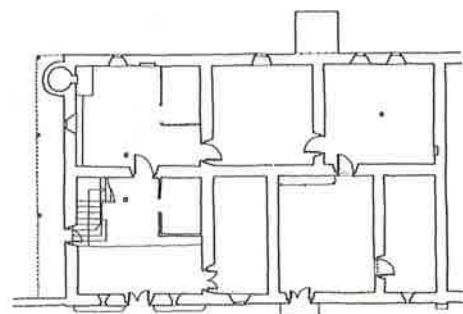
Palacio del Mayorazgo

Construcción palacial rural de planta rectangular estructurada en dos pisos. La fachada Este (principal), es la que recibe un trata-

miento más cuidado, al utilizarse en abundancia el sillar, con labras en el recercado de huecos que lo relacionan con la arquitectura de estilo: veneras, molduras de orejas, rosetas multipétalas de extremos romos, rosetas de seis pétalos, etc.; el alero original de madera, tenía una talla con ovas que ha sido reproducida en negativo en cemento.

El organigrama espacial es el siguiente: piso bajo: a través de las dos puertas se establece la diferenciación de accesos a espacios nobles y de servicio, estructurándose en vestíbulo (con arranque de escaleras), cocina, alcoba, cuardras y llagar. Piso alto: en él se encuentra el salón que se abre a la fachada principal, los dormitorios y un retrete que aparece como un cuerpo cúbico adosado a la fachada.

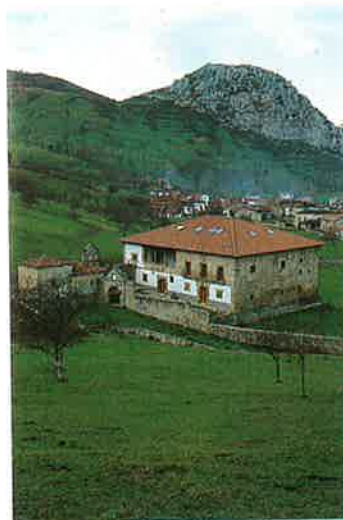
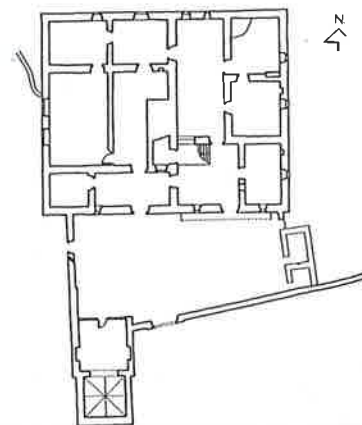
Casa Cernuda

Conjunto formado por palacio y capilla exenta dentro de una corrada cercada. El palacio es un bloque cúbico de planta rectangular estructurado en dos pisos. La fachada principal orientada al S. recibe un tratamiento especial al moldurarse sus vanos y utilizar el

sillar en un amplio paramento del piso superior, en el que además se abre una galería diáfana con dos columnas de orden toscano. El resto de las fachadas con mampostería vista y sillar en vanos, recibe un tratamiento menos cuidado. Sólo es posible aventurar el organigrama espacial en el piso bajo, donde un muro maestro diferencia dos espacios claramente. La mitad O. está destinada a cuadras y bodegas, mientras que en la E. se organizan el vestíbulo, la cocina, el comedor y la despensa. En el piso alto estarían los espacios nobles y de descanso además de un oratorio. Encima del espacio de cuadras había un pajar.

La capilla es de planta rectangular dividida en dos tramos, la cabecera cubierta con bóveda de crucería nervada y la nave-pórtico cubierta con estructura de madera y cerrada al frente con un enrejado de madera torneada.

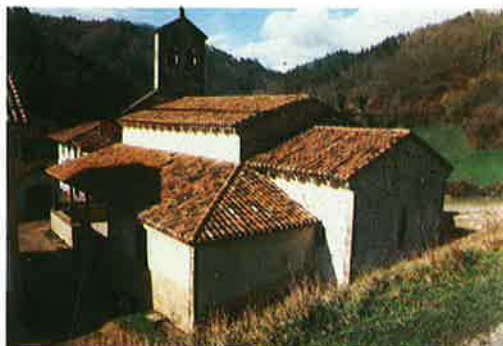
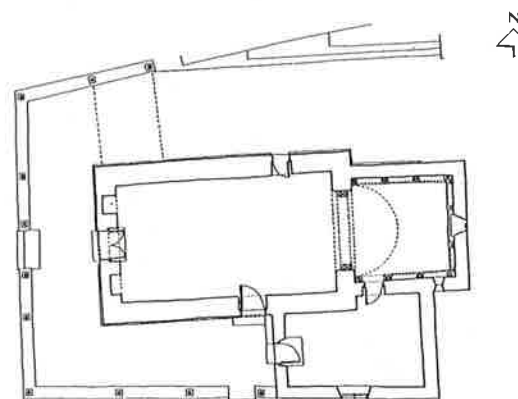
Iglesia de San Julián

Iglesia románica rural de planta rectangular, cabecera cuadrada, sacristía anexa a ésta en el muro Sur y cabildo diáfano en los lados Sur, Oeste y mitad del Norte.

La decoración exterior se limita a los canecillos de rollos que bordean la cornisa de la cabecera y la nave.

En el interior la nave se cubre con armadura de madera vista y la

cabecera con bóveda de cañón sobre imposta con orla vegetal (diferente en cada lateral). La decoración se concentra en el arco de triunfo de doble arquivolta lisa que apoya en columnas pareadas con capiteles de hojas de acanto en la jamba izquierda y zoomórficos y antropomórficos en la derecha; una arquería ciega rodea el ábside sobre columnas con capiteles de hojas con apomados muy esquemáticos, y un capitel con dos reptiles entrelazados. En el testero se abre una ventana de arco de medio punto liso con parteluz poligonal.

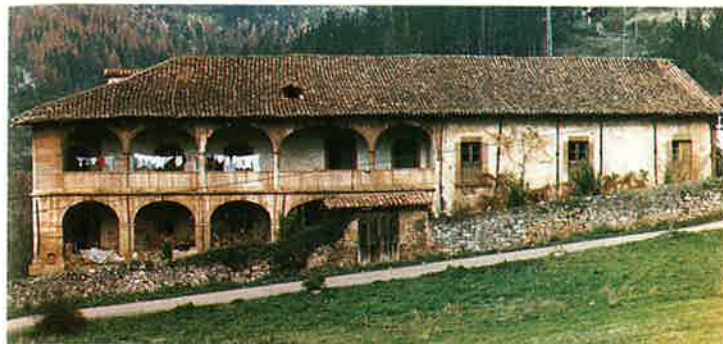
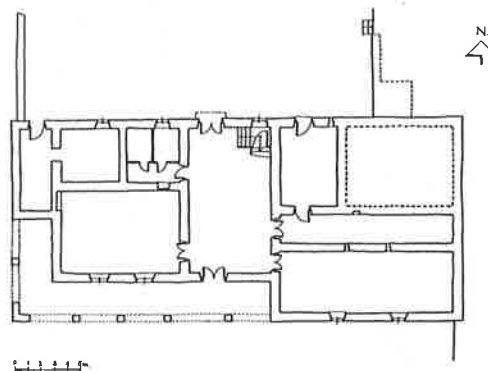
Palacio de Valdés Bazán

Palacio rural con planta rectangular estructurado en dos pisos, aunque la cocina (en segunda planta) se emplaza sobre el terreno aprovechando su desnivel.

La fachada Norte (abierta a una antojana) es la principal, solamente magnificada por la ubicación en ella de los escudos de armas; contrasta su severidad con las fachadas Sur y Oeste a las que se abre una amplia galería pétreo

con pilares de sección rectangular en el piso bajo y columnas en el segundo, sobre los que apoyan en ambos pisos arcos de medio punto y carpaneles. El piso bajo, además del portal-vestíbulo (totalmente empedrado) del que arranca la escalera «señorial», se encuentran las dependencias de servicio (cuadras, lagar, bodegas, etc.); en el piso primero se ubica la cocina, el salón, el comedor y los dormitorios.

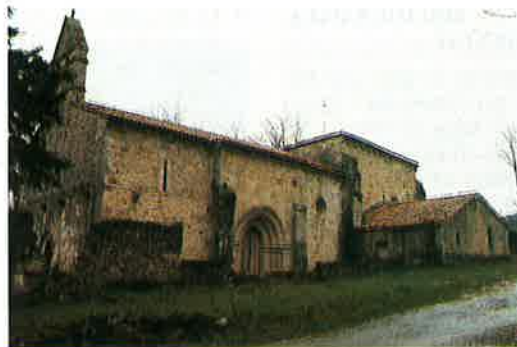
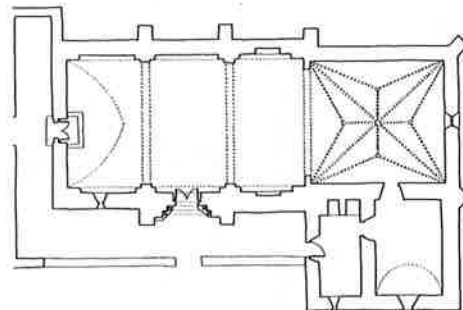
Iglesia de Santolaya

Iglesia de planta rectangular, nave única y cabecera cuadrada; se divide en tres tramos cubiertos con bóveda de cañón apuntado (de hormigón) y la cabecera con bóveda estrellada de cuatro puntas, con la nervadura de sillar y la plementería de hormigón.

La portada S., perteneciente al románico tardío (S. XIII-XIV), tiene tres arquivoltas (decorada la

exterior con escenas de torturas) que apoyan sobre columnas con capiteles e imposta con escenas antropomórficas, zoomórficas y motivos vegetales.

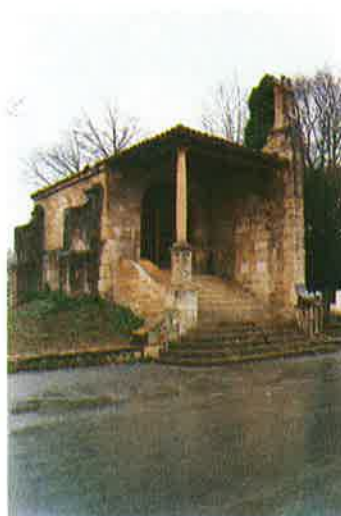
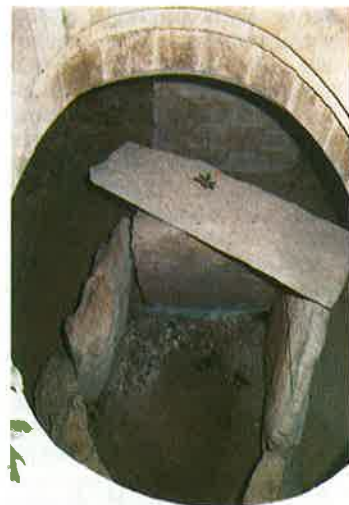
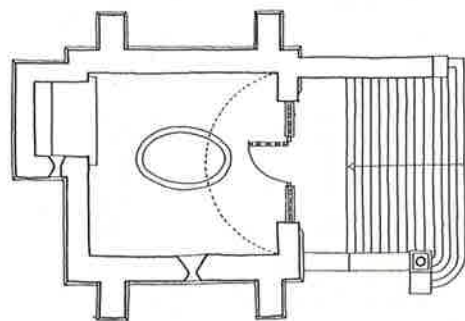
Ermita de la Santa Cruz

Ermita edificada en la postguerra «inspirada» en otras populares de la zona (Santo Medero de Isongu y Santa Engracia de Sobrecueva). Planta rectangular, cabecera plana y pórtico semidiáfano. Estructurada en dos pisos, el

interior, sin acceso, aloja el dolmen; el superior se cubre con bóveda de cañón. Se ingresa a ella mediante escalera exterior y se separa del espacio externo mediante verja de madera, con balaustres torneados y talla vegetal y mística en el tímpano. Los cerramientos se efectúan con mampostería arenisca y sillar.

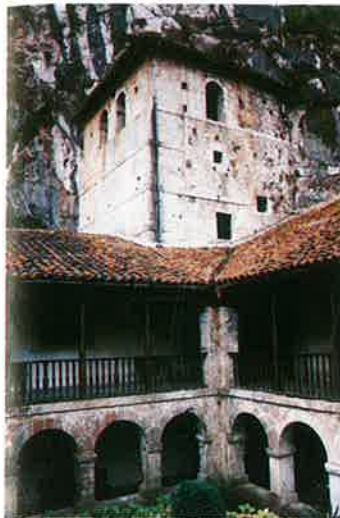
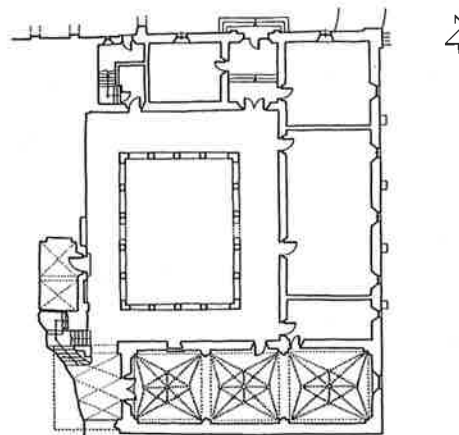
Colegiata de S. Fernando

El piso bajo del claustro está conformado con arquería de medio punto sobre pilares de sección cuadrada; en sus muros, flanqueando la entrada a la cripta se hallan dos arcosolios con profusa decoración geométrica y vegetal, en uno de ellos ménsulas antropomórficas y zoomórficas. El piso alto se estructura con corredor de balaustrada y pies derechos de madera.

La portada principal está formada por un cuerpo de sillería, entre pilastras, en el que se abre una

puerta con moldura de orejas, entablamento y remate triangular con escudo.

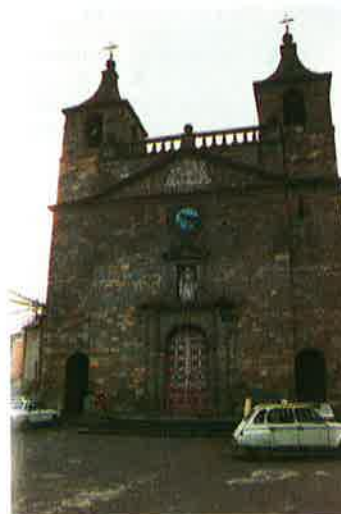
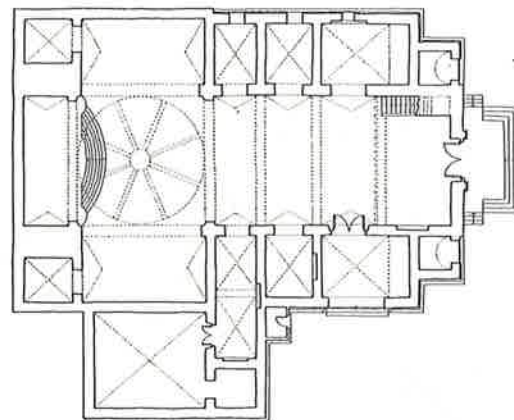
Colegiata de Santa M.^a Magdalena

Iglesia de nave única con capillas en ambos laterales, crucero

desarrollado en altura y cabecera tripartita plana. La nave se cubre con cuatro tramos de bóveda de cañón con lunetos separados por arcos fajones de sillería, haciéndolo también de este modo los brazos del crucero y el ábside central; las capillas y ábsides laterales se cubren con bóveda de arista, mientras que el crucero lo hace con cúpula sobre pechinas iluminada por una linterna. A cada lado del altar mayor se encuentra un arcosolio de mármol, de arco de medio punto con columnas estriadas, entablamiento y frontón partido con escudo, rematado con pirámides y bolas; cobijan estatuas de orantes que representan a los padres y fundador de la Colegiata. La heráldica es abundante, localizándose escudos en las pechinas de la cúpula, en la clave del brazo derecho y en la entrada de una de las capillas.

En la fachada de sillería, destaca el cuerpo central, rematado con frontón triangular; en ella se abre la puerta de arco de medio punto, entre pilastras cajeadas que mantienen un entablamiento, sobre el que hay una hornacina enmarcada por orejas y frontón triangular. Flanquean este cuerpo central dos austeras torres-campanario, rematadas con chapitel y unidas entre sí por ba-

laustrada de piedra con remate de bolas.

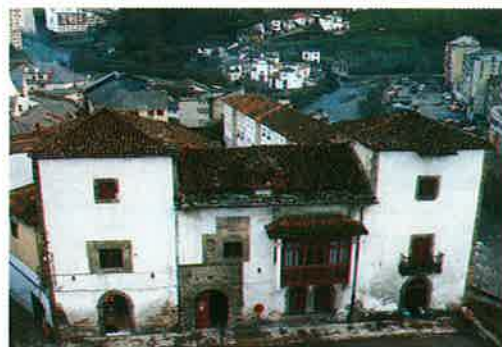
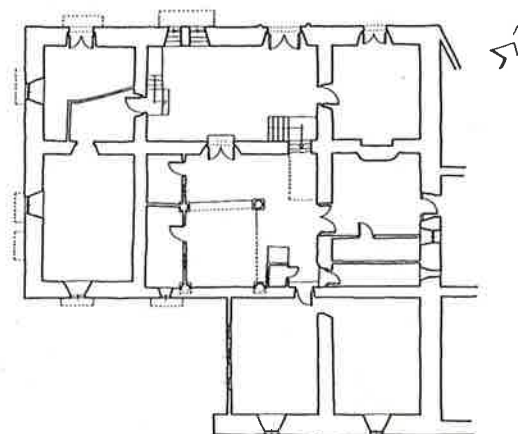
Palacio de Omaña

Construcción palacial con dos torres y cuerpo central entre am-

bas. De la lectura planimétrica puede deducirse que fue proyectado como de planta cuadrada en torno a un patio central, pero da la sensación de que el proyecto no fue ejecutado, pues en el angosto patio que conserva cuatro columnas, sólo una de ellas está exenta, con un extraño capitel. En cuanto al organigrama espacial: el piso bajo está muy reformado por nuevos usos; sin embargo el piso principal conserva la distribución original en el cuerpo de la fachada principal (salón y dos dormitorios en el cuerpo torres), mientras que el resto ha sido remodelado para acondicionarlo como hostel (función que tuvo hasta hace algunos años).

Destaca la ornamentación en la fachada principal: puerta de arco

de medio punto con dovelas en paramento de sillares enmarcado por un alfiz, encima de la cual se encuentra una ventana con flores tetrapétalas en la moldura y la inscripción anteriormente aludida. Cuatro escudos. En torre N-E ventana enmarcada con una orla vegetal y motivos zoomórficos y arquitectónicos de inspiración «Reyes Católicos».

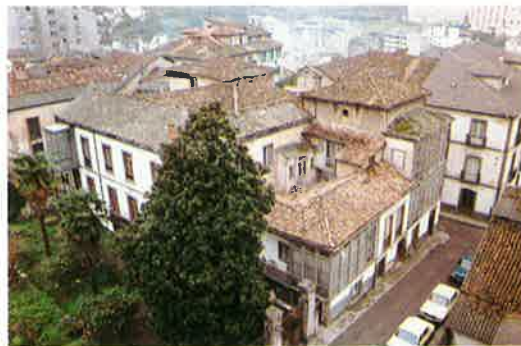
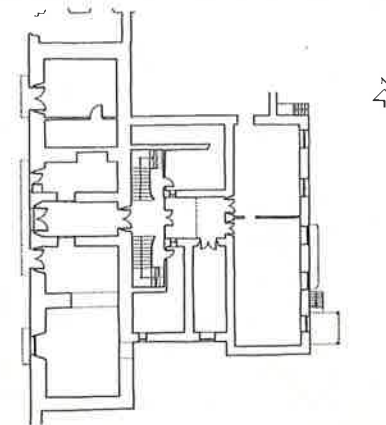
Palacio de Peñalba

Construcción palacial urbana de planta irregular, cuya fachada principal se estructura en cuerpo central de tres pisos, flanqueado por dos torres de cuatro. En la calle central se localiza un balcón flanqueado por molduras cajeadas, entablamento con ovas y frontón partido con escudo sostenido por angelotes. A la fachada lateral visible, se ha adosado una galería acristalada hacia 1920. La fachada posterior con diversos volúmenes adosados, se abre a un

amplio jardín en lamentable estado de abandono.

El interior, ha sido tan alterado, que no corresponde de ningún modo a la organización original. Los bajos están ocupados por almacenes y locales comerciales, y los superiores por viviendas privadas y una fonda.

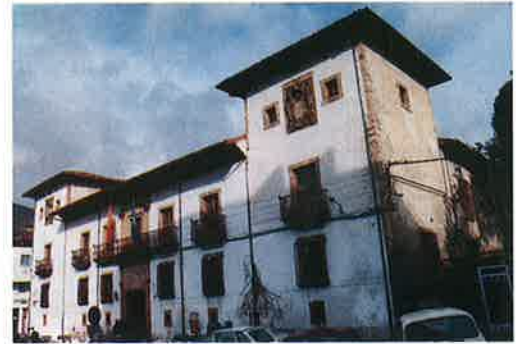
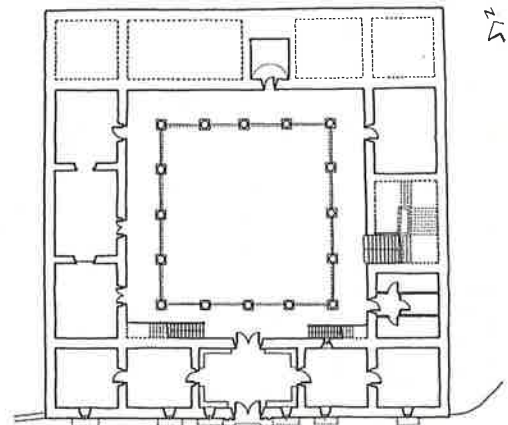
Palacio de Toreno

Construcción palacial de planta cuadrada desarrollada en torno a

un patio central, con cinco columnas por lado, de sección octogonal. Debido al desnivel del terreno aparece con entresuelo y dos plantas en su fachada principal y una en la posterior; las torres situadas en tres de sus esquinas suben un piso más.

En la fachada principal, ordenación simétrica de vanos, destaca el cuerpo central en sillar que enmarca la puerta de acceso con molduras quebradas y orejas, flanqueada por pilastras cajeadas y el balcón que repite los mismos motivos. Un escudo de armas en cada torre y otros dos en la fachada E.

El organigrama espacial del piso bajo se mantiene bastante cercano al estado original, destacan-

do en la crujía Norte un espacio abovedado destinado antiguamente a calera. El patio modular funciona como distribuidor; desde él parten las escaleras de servicio adosadas a la crujía Sur y la escalera monumental en la crujía Este que accede al corredor perimetral (con pies derechos y capiteles zapata decorados) que a su vez distribuye el paso a todas las dependencias del palacio.

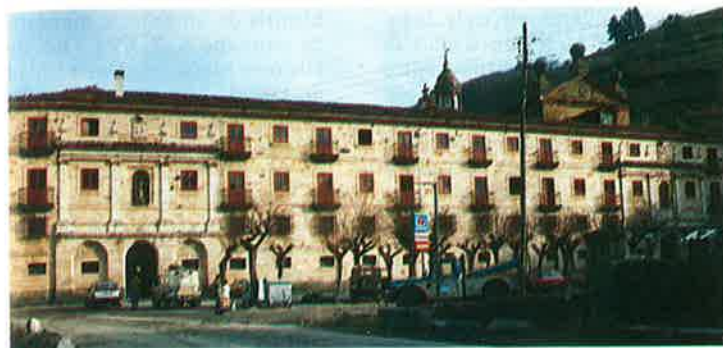
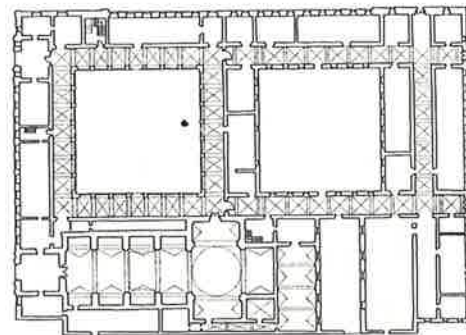
Monasterio e Iglesia

Monasterio ubicado en el lugar antes ocupado por otro del S. XI del que no quedan restos. La obra más antigua conservada corresponde a la iglesia, cuyas fachadas se encuentran enmascaradas por la construcción del S. XVIII; su planta es de cruz latina, de nave única con capillas laterales incommunicadas, la nave se cubre con bóveda de cañón con lunetos al igual que los brazos y la cabecera, mientras que el crucero se corona con cúpula sobre pechinas e iluminada por una linterna. Destaca la retablero de fines del S. XVIII. La fachada visible parcialmente entronca con la estética clasicista.

La planta del monasterio es un rectángulo estructurado en torno a dos patios de planta cuadrada. El claustro principal se organiza en un piso bajo con siete arque-

rías sobre pilares en cada lado, mientras que en los pisos altos se abren balcones encajados entre pilastras dóricas, rematándose con un entablamento con triglifos y metopas. El claustro secundario denota su carácter de servicio a través de un tratamiento más austero. En cuanto al exterior las fachadas secundarias se estructuran en cuatro pisos separados por líneas de impostas, donde lo más característico es la perfecta simetría de vanos. En la fachada S., principal, se encuentran dos portadas monumentales que rompen en cierta medida el sentido horizontalista. El organigrama espacial corresponde al propio de la vida monástica, algo alterado por haber sido en su día Colegio.

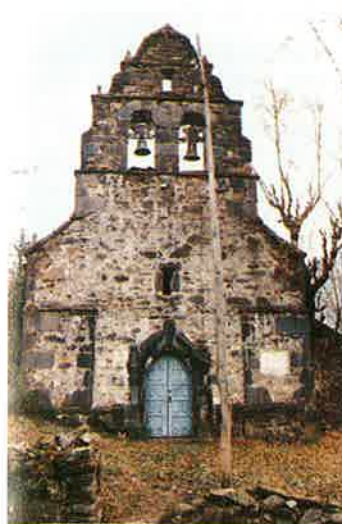
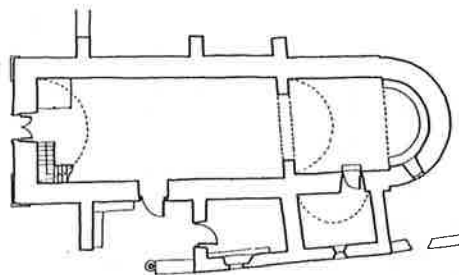
Iglesia parroquial

Iglesia de tipo popular datable a mediados del S. XIII, estructurada en nave única cubierta con bóveda de cañón y ábside semicircular cubierto con bóveda de cañón y cuarto de esfera. El arco de triunfo, liso, apoya sobre una imposta con bolas. En el S. XV se añade el pórtico lateral, abriéndose a la nave la puerta de arco de medio punto con alfiz sobre canes antropomórficos y con una cruz de malta y llaves labradas en un salmer y en la clave; también en este siglo se adosan el cabildo y la sacristía, realizándose además las pinturas del ábside de las que se conservan restos de temas geométricos y figurativos y abriéndose la ventana geminada con un motivo solar labrado. A fines del siglo XVIII se remodela el imafrente, en cuya puerta, de arco apuntado, flanqueada por pilastras, con molduras quebradas y remate de bolas y cruz, se encuentra labrada la fecha 178... Se remata esta fachada con una espadaña de tres pisos con dos huecos en arco y uno adintelado, molduras mixtilíneas y remate de pirámides y bolas.

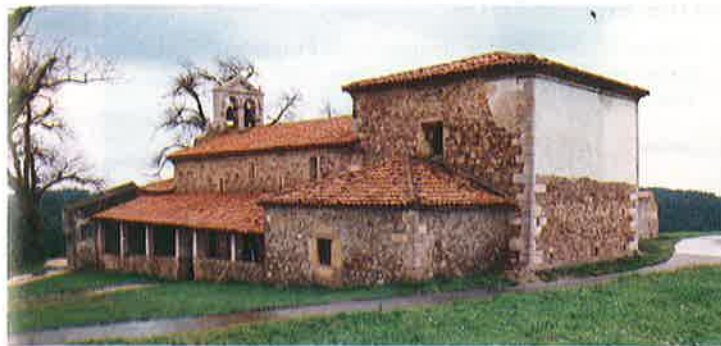
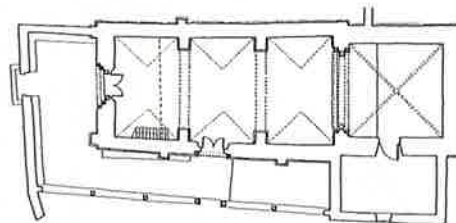
Iglesia parroquial de Santa María

con canecillos lisos, tiene tres arquivoltas con motivos de zig-zag, bolas y bocelos que apoyan en tres columnas a cada lado con capiteles vegetales, zoomórficos y antropomórficos. La puerta Sur con dos arquivoltas, la interior lisa y la exterior con moldura, tiene guardapolvos adornado con motivos geométricos y una columna a cada lado con capitel de volutas muy planas..

En origen Iglesia románica de tipo popular, en la actualidad enmascarada por el cabildo, pórtico cerrado, sacristía y por las reformas efectuadas en las cubiertas.

De planta rectangular, nave única y cabecera cuadrada, que se cubren respectivamente con tres tramos de bóveda de cañón con lunetos y crucería nervada, de la que destaca su curiosa clave. El arco de triunfo con dos arquivoltas, apoya en tres columnas a cada lado con capiteles de hojas y apomados.

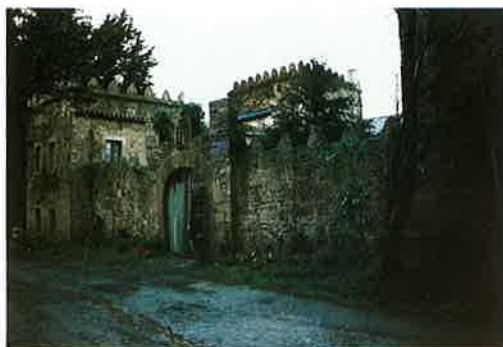
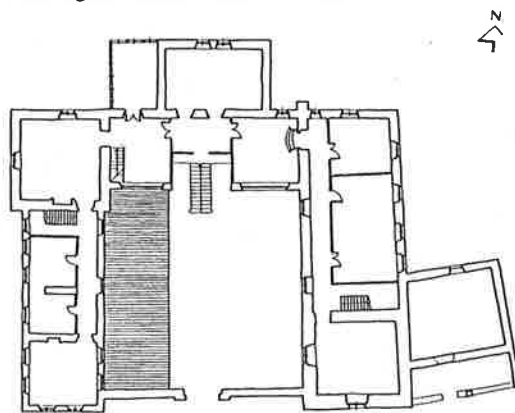
Torres de Donlebun

Palacio de planta en «U» que parece responder al menos a tres períodos constructivos, que con toda reserva hemos planteado en el apartado de datos históricos.

Construido con mampostería pizarrosa y arenisca se utiliza la sillería arenisca en alguna cadena esquinera y en el enmarque de vanos. Se cubre con lajas de pizarra solapada a dos aguas en los cuer-

pos bajos y a cuatro en las torres, que a su vez se rematan con almenas triangulares, mientras que los cuerpos que éstas flanquean tienen cornisa de talón y alero de pizarra.

En la torre S. E. existen gárgolas de desagüe y la siguiente inscripción en una de sus ventanas: «Esta obra se hizo año 1711».

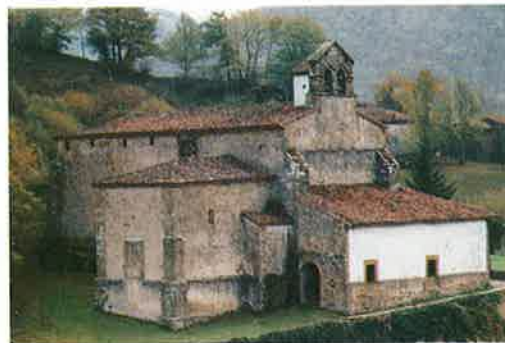
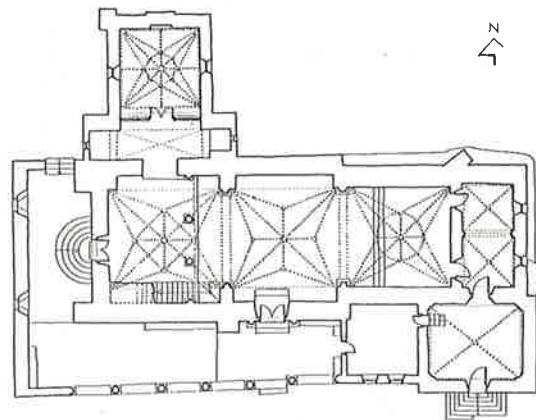
Iglesia parroquial de Santa María

Iglesia de nave única con cabecera cuadrada, capilla de planta cuadrada adosada al ángulo N-O, pórtico cerrado en los pies (Oeste) y abierto con seis arcos sobre columnas toscanas al Sur; a éste lateral se adosaron otros dos cuerpos («escolina» y «sacristía nueva»). La nave se divide en tres tramos separados por arcos fajones

apoyados sobre columnas adosadas a pilastras. El tramo de los pies y la capilla del Cristo se cubren con bóveda estrellada; también el tramo central y el de la cabecera se solucionan con bóveda estrellada, pero en este caso simuladas con estuco; todas las claves están decoradas con florones, cruces de malta, cruces patadas, rosáceas, jarrones, etc.

En la cabecera se abren dos puertas que dan acceso a la «sacristía vieja», cubierta con dos tramos de crucería nervada, mientras que la sacristía nueva se cubre con bóveda de crucería.

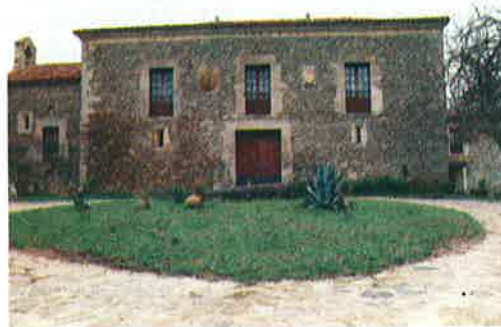
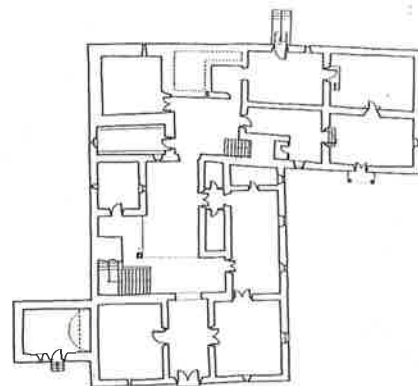
Palacio

Su ala Sur, en la que en la actualidad se encuentra la entrada principal, se organiza en torno a un patio central mutilado (sólo queda una columna toscana) del que arranca la escalera ahora noble que accede al corredor con balastrada y pies derechos de madera en piso 1.º. Aunque parece que conserva la compartimentación espacial primitiva, han variado por completo el uso de los diferentes huesos. En el interior del palacio se han reunido piezas de considerable valor tanto de carácter culto como popular (carpinterías, mobiliario, imaginería, pintura, cerámica, etc.).

La capilla adosada a la fachada Oeste, se cubre con bóveda de cañón y se ilumina mediante la

puerta de acceso y una saetera; la tribuna comunica con el salón en la planta principal, existe en ella un retablo de nogal negro fechado en 1700.

Dos escudos de armas de piedra areniscas se encuentra entre los balcones en haz de la fachada Sur.

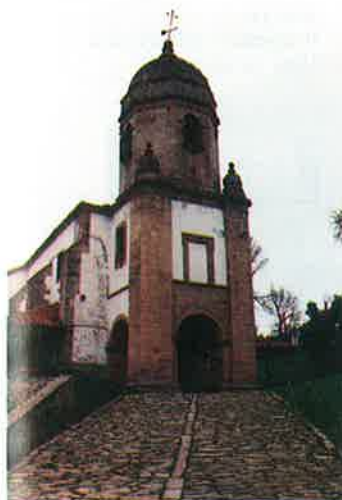
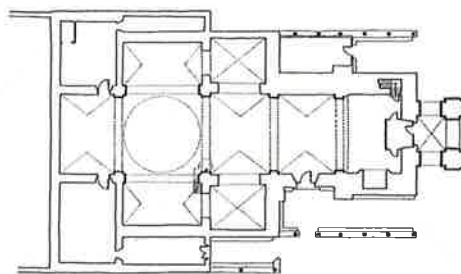
Iglesia de Sta. María de Sabada

drada en los dos primeros pisos, se corona con un tambor octogonal cubierto con cúpula de sillaría. La puerta principal, al Este, es adintelada, con moldura de orejas, frontón semicircular y la siguiente inscripción: «Año de 1757 Iglesia de Asilo». La puerta Sur y las ventanas de la torre se decoran con molduras mixtilíneas y de orejas; los balcones del tambor apoyan sobre repisas curvas molduradas.

En el interior, la nave se cubre con tres tramos de bóveda de cañón con lunetos, al igual que los brazos y la cabecera, mientras que el crucero lo hace con cúpula sobre pechinas y las capillas con bóveda de arista rebajada. La ornamentación consiste en molduras de yeso remarcando los nervios y motivos geométricos.

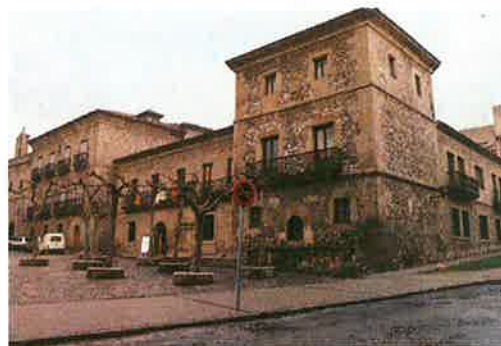
Casa natal de Jovellanos (Museo)

Palacio originalmente con dos torres y cuerpo central, en la actualidad la torre del poniente se ha remodelado totalmente y forma parte de otra construcción. Los vanos de la fachada principal han sido alterados en las reformas de los años 50 de este siglo, en las que se le quiso dar una apariencia renacentista con muy poca fortuna.

Si en el exterior se reformaron principalmente los huecos, en el interior es casi imposible determinar su estado original, sabemos que con anterioridad el patio era exagonal irregular y que desde la torre del Oeste se pasaba a una tribuna que se asomaba a la capilla de los Remedios.

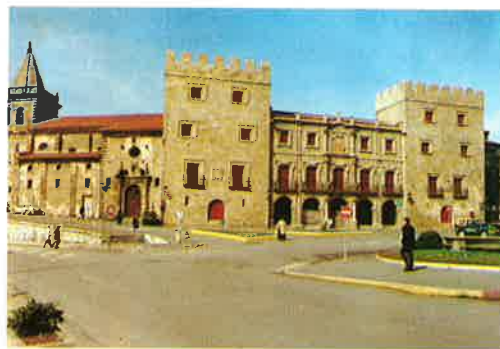
Colegiata y Palacio de Revillagigedo

Construcción palacial urbana, cuyo núcleo original parece ser parte de la torre Este, que fue tomada como modelo para la edificación de la otra torre, dando lugar al tipo de palacio con dos to-

rres flanqueando la fachada y estructurado en torno a un patio desplazado. La Colegiata adosada al lateral Oeste del palacio, tiene el ábside embutido en la construcción palacial (lo que parece indicar que fue construido con anterioridad al palacio).

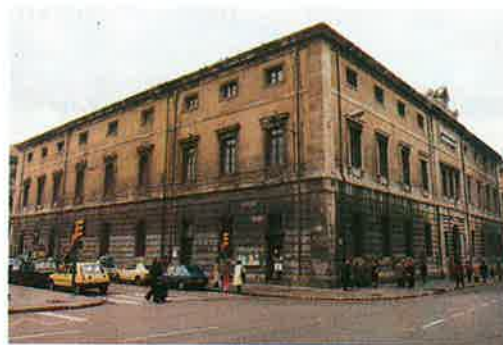
Instituto Jovellanos

Bloque rectangular estructurado en tres pisos en torno a un patio central porticado, con muros recortados en arcos de medio punto en la planta baja y columnas toscanas en el piso primero. Se accede al elemento a través de zaguán centrado del que parte la escalera monumental, con peldaño de piedra labrada en

el primer tramo y de madera en los restantes. Destacan en el patio la fuente neoclásica y el zócalo cerámico vitrificado de sus dos pisos.

El diferente tratamiento de los pisos en fachada pone en evidencia los dos períodos constructivos, ya que mientras el piso bajo se resuelve con un zócalo de sillería y un revoco almohadillado, en los dos restantes los paramentos son lisos y solamente se utiliza la sillería en las cadenas esquineras, enmarque de vanos y separación de pisos. La fachada principal se remata con un frontón semicircular, que cobija el reloj.

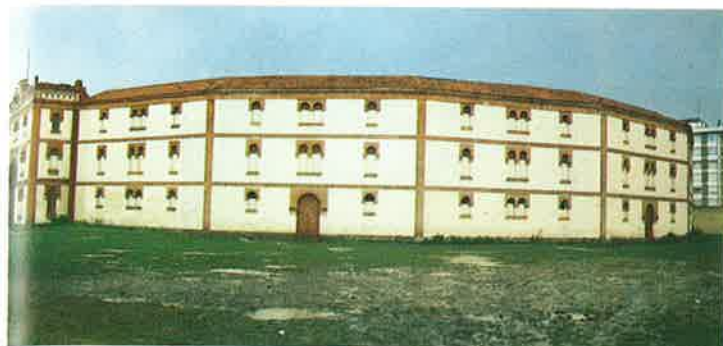
Plaza de Toros

descubiertos, mientras que el tercero y el cuarto, con forjados de madera, se cubren con dos vertientes que descansan en el muro exterior y en columnas de hierro fundido, con capitales zapata, hacia el interior.

Plaza de toros, de planta poligonal (16 lados) con portada resaltada en uno de ellos y construcciones adosadas en la parte posterior (corrales cubiertos, enfermería, capilla, casa del encargado, etc...). Construida con ladrillo macizo, que se utiliza también como elemento decorativo, se estructura en cuatro niveles, encontrándose en el primero el pasillo perimetral de distribución de accesos, con servicios, bar y el ruedo; en el segundo, los tendidos

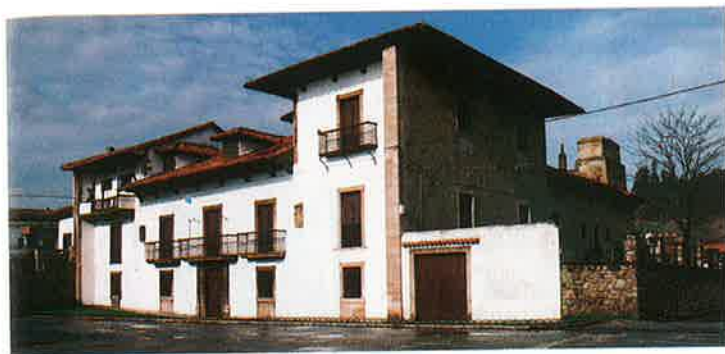
Palacio de los Menéndez Pola

Palacio señorial urbano de planta cuadrada estructurado en torno a un patio central abierto, con dos crujías al Sur y una en el resto. La fachada principal se organiza en cuerpo central con dos torres laterales, y en ella se combinan elementos propios de la arquitectura señorial (torres, puerta central moldurada, balcones so-

bre repisas, escudos de armas, etc.) con elementos de la arquitectura popular (corredor volado, talla de aleros, etc.). La fachada oeste tiene una galería pétreo diáfana en cierto modo similar a las existentes en el palacio de Valdés Bazán de Candamo y en el de Camposagrado de Avilés, estos últimos más italianizantes.

El patio articula las circulaciones entre las diferentes crujías, situándose en la Sur la escalera monumental de sillería, cuyo espacio se ve en cierto modo ennoblecido por el paso hacia ella a través de arcos de medio punto y rebajados.

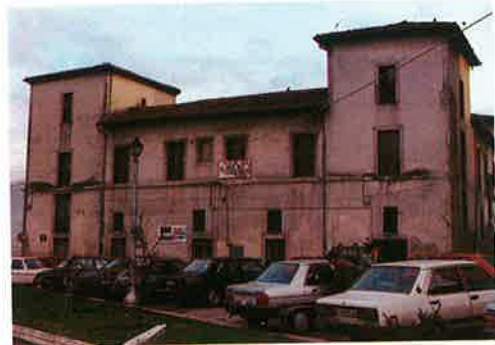
Palacio de Miranda-Valdecarzana

Palacio urbano de forma cúbica en torno a un patio central y cuatro torres en sus esquinas. Estructurado en dos pisos y entresuelo en los cuerpos entre torres de las fachadas Norte y Este, tres por añadido de galería en la Sur y solamente dos en la Oeste; las torres tienen tres pisos. La puerta principal se abre al Este, arrancando desde el vestíbulo la escalera señorial y la de servicios. El patio, totalmente empedrado, se portica con ocho columnas de sección octogonal en el piso bajo,

mientras que el superior se ha cerrado. El organigrama espacial está totalmente remodelado, sirviendo en la actualidad como «edificio de uso múltiple».

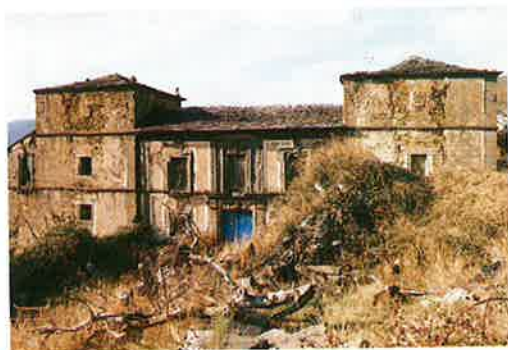
Palacio de planta cuadrada con tres torres estructurado en torno a un patio central. El núcleo primitivo es sin lugar a dudas la torre Norte, de planta única, en la que se sitúa la cocina asentada sobre

el terreno y cubierta con falsa cúpula con óculo para la salida de humos. Desde la cocina se accedía mediante una puerta abierta en su pared Oeste al resto de las dependencias del antiguo palacio, otra puerta abierta en su pared Sur daba paso al vestíbulo donde todavía hoy se conservan dos grandes «tuñas». En 1708 según reza en un dintel, se construyó el resto del conjunto, la capilla y la fuente. Destaca el cuidadoso tratamiento del cuerpo entre torres de la fachada Sur en que se resalta su calle central. La fachada Oeste está compuesta por galería pétreo en el último piso y arquería de tres arcos (uno ciego) en el bajo, que pudieran ser contrafuertes para contrarrestar la inclinación del terreno.

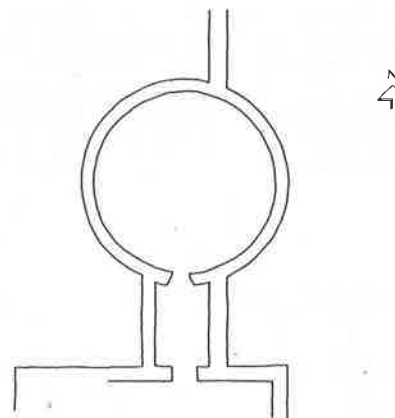
0 1 2 3 4 5m

Torre defensiva de planta circular (8,60 m. de diámetro) y 3 altu-

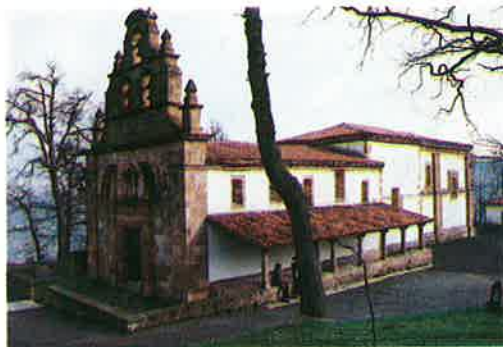
Ermita de Ntra. Sra. del Carbayu

Ermita de carácter rural cuya planta es fruto de sucesivos añadidos. Posee un pórtico abierto en los laterales Norte y Sur de la nave; ésta interiormente se cubre con falso techo, mientras el primer tramo de la cabecera se cubre con arista nervada, el segundo con bóveda de cañón con lunetos y el camarín o sacristía con cúpula de media esfera decorada con pinturas de gusto dudoso.

El imafronte y la espadaña son de sillería de arenisca ferruginosa. La portada adintelada se rodea con molduras de orejas, flanqueándose con pilastras acanalladas y se remata con un frontón partido curvo en el que se aloja una hornacina con la imagen de la patrona. Existe una diferencia en

el tratamiento de la cornisa, vanos y contrafuertes del último tramo de cabecera y camarín con respecto al resto del edificio.

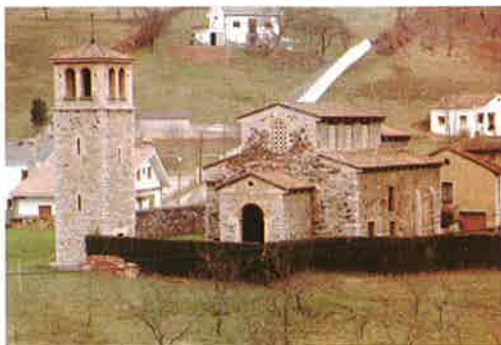
Iglesia de San Pedro

Iglesia prerrománica de planta trapezoidal, con pórtico rectangular y cabecera tripartita comunicada. Dividida en tres naves, separadas por arcos apoyados sobre pilares, cubiertas con estructura de madera. Las tres capillas absidiales se cubren con bóveda de cañón.

Según J. Manzanares, tenía dos cuerpos flaqueando el actual pórtico y dos capillas adosadas a los muros laterales.

Las celosías geométricas son todas reconstrucción. Conserva en la cabecera la típica ventana de tres arcos de ladrillo sobre columnas.

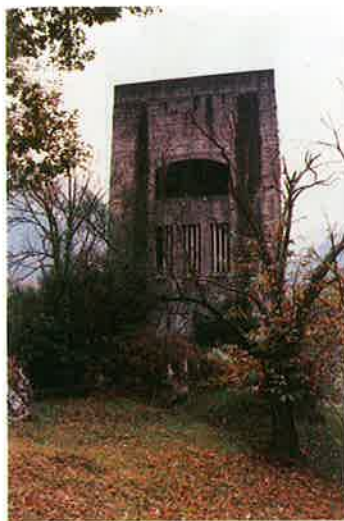
Torreón

Torre defensiva de planta rectangular. Estructurada actualmente en planta baja, piso y terraza.

Conserva de su primitiva fábrica parte de los lienzos, el muro de contención de la caja de escalera, el hueco de acceso (recubierto de hormigón) y tres saeteras.

Toda la distribución interior ha sido remodelada.

En la fachada Oeste, sobre un paramento de hormigón, está colocado el escudo de armas.

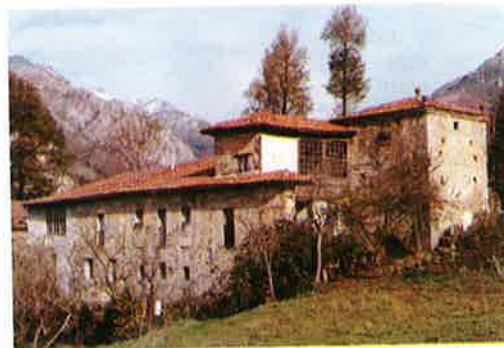
Casona de los Menéndez

Casona rural de uso agropecuario ennoblecida por la capilla adosada en la que se encuentra el escudo de armas.

Asentada en ladera, su planta rectangular se estructura en dos pisos a la fachada principal (Oeste) y en uno en la fachada posterior (Este).

En la fachada Sur a la que está adosada la capilla se levanta un

piso más, que aloja una galería que suponemos es evolución de un antiguo corredor.

La organización interna se desconoce, aunque por las soluciones visibles al exterior, puede asegurarse que está dividida en dos viviendas.

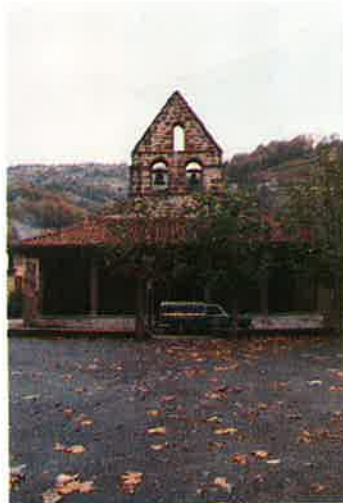
Iglesia de San Nicolás

Iglesia de tres naves, la central dividida en cuatro tramos y separada de las laterales por arcos so-

bre columnas. La nave central se remata con cabecera cuadrada.

En la cubrición sólo se conserva de la original un tramo de bóveda estrellada y dos arcos fajones de sillería, siendo el resto fruto de la reconstrucción.

A los pies se abre una portada románica del siglo XII, de arco rebajado y dos arquivoltas con taqueado y zig-zag que descansan en columnas pareadas con capiteles vegetales; está flanqueada por otras dos portadas, posiblemente de fines del siglo XVI o principios del siglo XVII, de factura herreriana (pilastras cajeadas, entablamento, frontón con remate de bolas).
