Guía Básica de Monumentos Asturianos

Esta Guía tiene como base un trabajo titulado «Plan de información y conservación de los Monumentos del Patrimonio Histórico Asturiano» llevado a cabo durante los años 1985 y 1986 por un equipo formado por los arquitectos Fernando Nanclares, Nieves Ruíz, Enrique Tallés y M.^a José Martín; los historiadores de arte Matilde Zarracina y Florencio Cobo, el dibujante Miguel Cores y la secretaria M.^a Antonia Blanco. En él se recogieron datos relativos a las características estructurales y el estado de conservación de cada monumento declarado o incoado como tal, junto a documentación bibliográfica, histórica, planimétrica y fotográfica que se sistematizó en fichas.

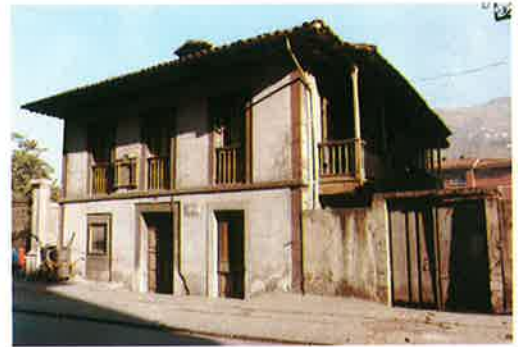
Casa de Vital Aza

Casa urbana de planta rectangular, con dos pisos en la fachada principal (Oeste) y tres en el resto. Mientras que la primera recibe un tratamiento simétrico de huecos, en las restantes, de piedra vista, se adoptan soluciones populares, como el corredor volado de la fachada Sur, sobre ménsulas de madera molduradas, y con balaustres y pies derechos con zapatas talladas. El alero es de madera, con doble fila de canchillos que se

convierte en triple sobre el corredor.

La compartimentación espacial es la siguiente: En la planta baja (sótano teniendo cuenta la fachada principal) están las cuadras; en la planta primera la cocina, el comedor, un dormitorio y la antigua farmacia y su laboratorio; la planta segunda está destinada a salón y dormitorios.

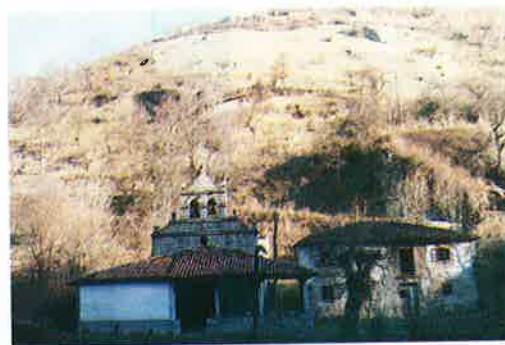
Casa Rectoral, Capilla y Puente

Conjunto formado por iglesia parroquial, casa rectoral y puente. La primera, de planta rectangular y cabecera plana, con sacristía y cuerpo rectangular adosados al muro Norte y pórtico con columnas de fuste monolítico de madera a los pies.

La nave se cubre con bóveda de cañón rebajado y la cabecera con bóveda de arista (posiblemente las dos de camones).

La casa rectoral es un bloque paralelepípedo de planta ligeramente cuadrada y cubierto a cuatro aguas que en la actualidad se encuentra en estado ruinoso, y es de propiedad particular.

El puente de un solo ojo construido con mampostería, canto rodado y sillarejo en el intradós, se encuentra en ruina incipiente.

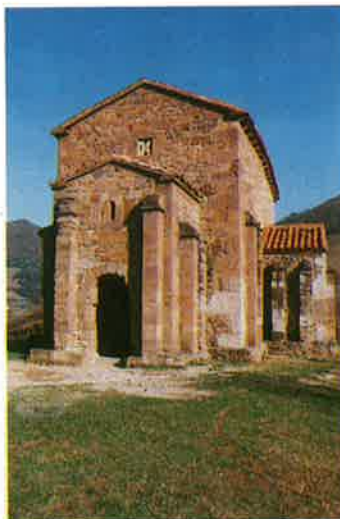
Sta. Cristina de Lena

Iglesia de nave única rectangular a la que se adosan cuatro cuerpos salientes también rectangula-

La nave está dividida en cinco tramos, cuyos fajones descansan en arquería ciega que recorre los muros laterales; al último tramo de la nave y a la cabecera se asciende mediante doble escalinata, separándose estos espacios del resto mediante un iconostasio de triple arcada y un cancel visigodo. También a la tribuna regia y a la cámara situada sobre el pórtico, se asciende mediante escalera pétre.

Existen dos grupos de elementos decorativos: los genuinos de la propia capilla (capiteles prismáticos, clipeos o medallones con motivos antropomórficos o zoomórficos enmarcados con sogueado, columnas torsas, ventanas ajimezadas), similares a las de Santa María del Naranco pero de mayor tosquedad. Al segundo grupo pertenecen, los elementos reaprovechados de construcciones anteriores como el iconostasio, las celosías, una de ellas fechada en el año 643 y el cancel, con decoración de pámpanos, cruces rosáceas e inscripciones de tipo visigodo y del siglo IX.

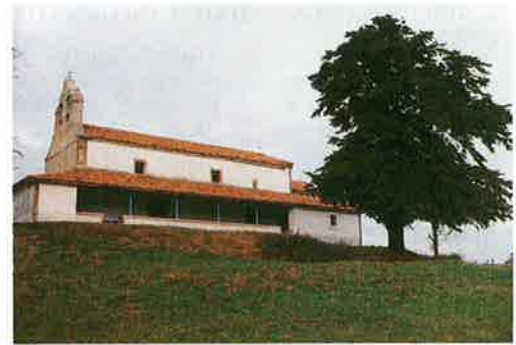
Iglesia de Santiago

Al exterior, la cornisa de la cabecera se decora con canecillos de bolas, rollos, vegetales, antropomórficos, etc..., destacando también la ventana que da luz a la cabecera de dos arquivoltas sobre columnas con capiteles zoomórficos, imposta geométrica y taqueado en el guardapolvo.

En el imafronfe aparece incrustada una cabeza labrada en arenisca, con la fecha de 1887 debajo. Espadaña de sillería caliza de dos huecos con remate de pináculos y bolas.

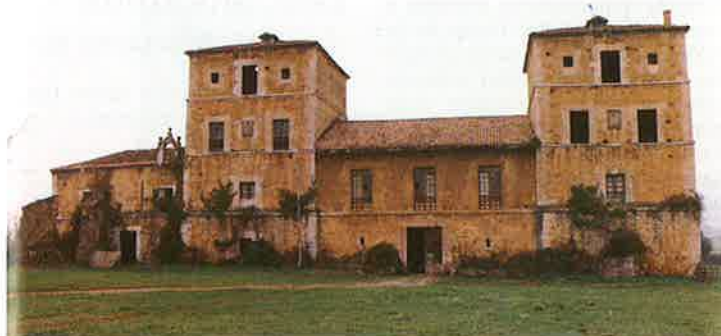
Palacio de Villanueva

y se cubre a dos y a cuatro aguas. La desornamentación es total, quedando reducida a los escudos de armas que se sitúan en el segundo piso de cada torre y al despiece en dovelas de dinteles en puertas y vanos. El patio tiene doce columnas toscanas en el piso bajo y corredor con balaustrada de madera en piso alto.

En la planta baja, los espacios se destinan a cuadras, almacenes, bodegas y a vestíbulo, desde el que parte la escalera monumental de acceso al piso alto, en el que la distribución original se encuentra alterada, aunque se conserva el salón que se abre a los tres balcones de la fachada principal. A través del corredor del patio, se establecía la comunicación con las di-

ferentes dependencias privadas o comunes. Al lateral Oeste de la fachada principal se adosa la capilla, de planta rectangular, cubierta con bóveda de medio cañón, de la que sólo resta un arco fajón de sillares, sobre pilastras. Tiene espadaña de un hueco rematada con bolas.

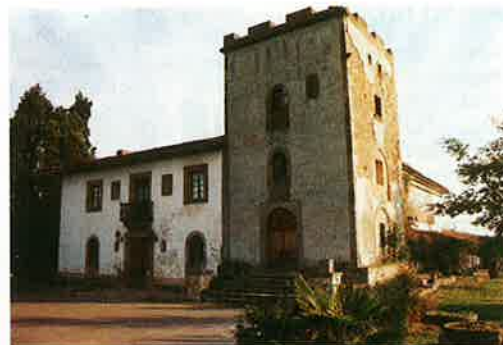
Casa-Palacio

Palacio de una torre con capilla inscrita y desarrollado en torno a un patio central. Fachada Oeste: En la actualidad fachada principal. Fue concebida como cuerpo estructurado entre dos torres. Dos escudos de armas en piso 1.º y dos saeteras rematadas con venera flanqueando la puerta.

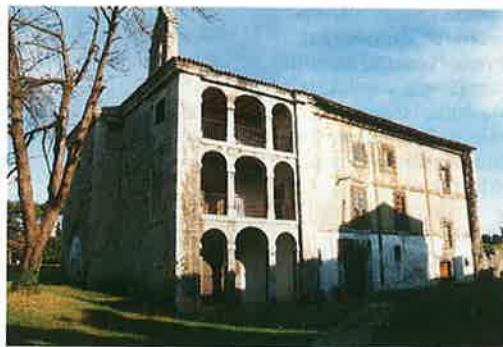
Casa del Cercáu

La fachada principal del palacio se estructura entre dos cortafuegos de sillería sobre ménsulas de doble bocel. Se reticula en pisos y calles mediante hiladas de sillares, enmarcándose los huecos con sillería, mientras que los paramentos tienen un revoco esgrafiado.

La planta muy irregular, denota que ha tenido diversos períodos constructivos y múltiples remodelaciones. También las soluciones y distribución de vanos en las diferentes fachadas son distintas (saeteras de medio punto abocinadas, ventana en la fachada E., decorada con bolas, típica del siglo XVI...), así mismo los remates

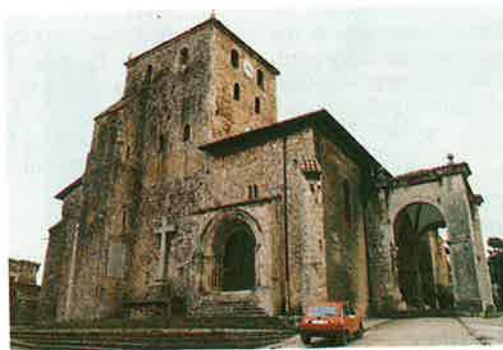
Iglesia de Sta. María del Conceyu

van restos (ventana geminada de la fachada Oeste). Estructurada en tres naves y rematada con cabecera poligonal; las naves laterales se cubren con bóveda de crucería nervada, los tres tramos de la nave central con bóveda estrellada y bóveda nervada con lunetos ojivales en la cabecera. La bóveda de crucería debajo del coro es de 1793.

En la fachada O. se levanta la torre; la portada más antigua está en el ángulo S.O., tiene siete arquivoltas lisas molduradas, que apoyan en columnas con capiteles antropomórficos en la jamba derecha y zoomórficos y antropomórficos en la jamba izquierda; la portada S. está formada por cinco arquivoltas apuntadas, ornándose una con motivos zoomórficos, entre los que destacan un conejo y un oso que persigue a un ciervo,

que a su vez es perseguido por varios perros; otra arquivolta se decora con motivos antropomórficos y el resto con temas vegetales estilizados; tiene guardapolvos con rosetas tetrapétalas.

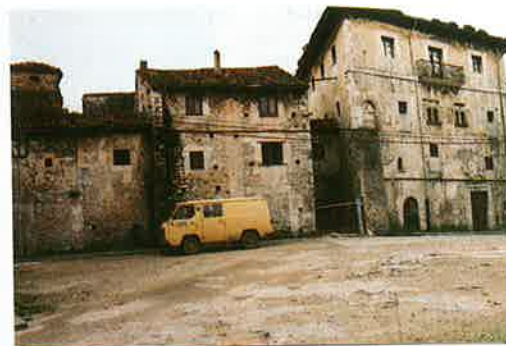
Palacio de Gastañaga

medio punto resaltados con sogueado, en una de ellas aparecen dos filas de bolas en el alfeizar, saeteras abocinadas...). Entre las dos ventanas geminadas se encuentra un pequeño escudo de armas labrado en arenisca. El último piso de esta fachada N. responde a esquemas neoclásicos (balcón sobre repisa con molduras de bocel y listel y ventanas simétricas con antepecho de sillar).

El edificio situado al Este es obra de mediados del siglo XVII, posterior a la remodelación de 1656; en él se encuentra la capilla, que se manifiesta al exterior en su fachada Sur por medio de su paramento de sillares, donde se ubica un escudo heráldico. El resto de las dependencias de este cuerpo son presumiblemente de servicio.

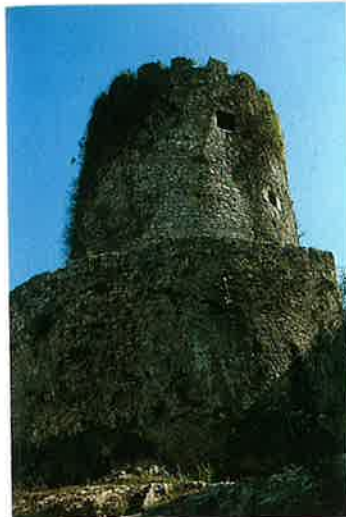
Torre del Castillo

lar calizo en vanos. Constaba interiormente de tres pisos, terminando con una terraza coronada de almenas. No tenía puerta alguna en el piso bajo (la que hoy tiene fue abierta por don Luis M. Pidal); en opinión de F. Carrera se entraba al castillo por el hueco que se abre al Este a la altura del primer piso, tenía una barbacana que defendía la entrada.

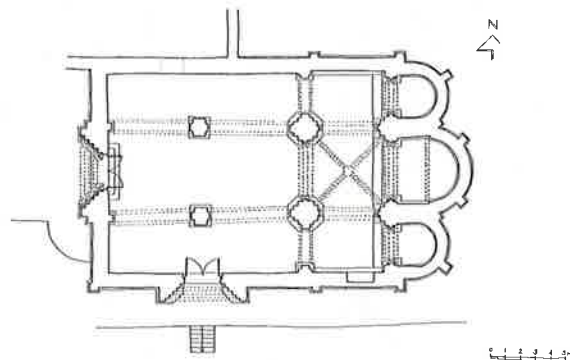
Iglesia monacal de tres naves separadas por arcadas apuntadas apoyadas sobre pilares cruciformes y cabecera formada por tres

ábsides semicirculares. Crucero resaltado al exterior mediante cimborrio cuadrado.

Cerramientos de mampostería y sillares en partes comprometidas (contrafuertes en brazos y ábsides).

Cubierta de estructura de madera vista en naves, bóveda de crucería nervada en crucero, cañón apuntado perpendicular a la nave en brazos, cañón apuntado en tramo recto de ábside central y cuarto de esfera en los tres ábsides.

Puerta Sur de cinco vueltas apuntadas apoyadas sobre pilas-tras, tejazoz con canecillos antropomórficos, zoomórficos y de entrelazo. La puerta Oeste, abocinada, copia la anterior y es la mayor parte reconstrucción de M. Pidal.

En el interior, columnas adosa-

das a pilares de crucero y pilastras de ábside recibiendo nervaduras de bóveda, cuatro capiteles decorados con motivos vegetales.

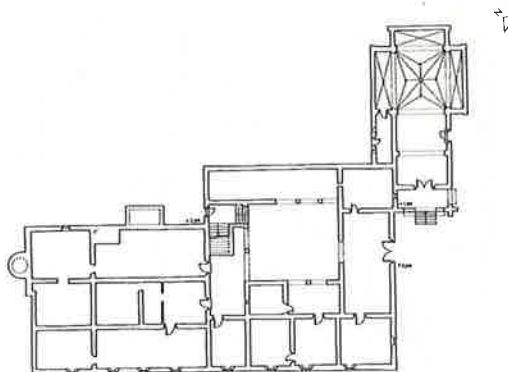
Construcción palacial rural, con cuerpo principal dispuesto en torno a un patio central, con una prolongación hacia el Norte homogeneizada en la fachada Oeste y capilla anexa en el ángulo S-E.

Los cerramientos verticales se efectúan con mampostería caliza (vista en las fachadas N. y E. y enlucida en las O. y S.) y sillar en partes comprometidas. Puerta principal con estrías, en paramiento de sillería remarcado por

una especie de alfiz y hornacina que alojaba el escudo.

La distribución espacial se organiza del siguiente modo: Cuerpo principal: piso bajo destinado a servicios (cuadras, bodegas y «llagar») y piso alto destinado a zona noble (salas, despachos y dormitorios) y cuartos de servidumbre (que ocupan toda el ala Este). La prolongación Norte está destinada la mitad a servicios (cocina y cuarto de hornos) y el resto a sala y comedor.

La capilla de nave única, brazos y cabecera cuadrada, se cubre con madera en la nave y bóveda de crucería en cabecera y brazos y estrellada en el crucero. El imarrente de la capilla se estructura con arco carpanel, tres balcones unificados mediante repisa corrida y se remata con espadaña.

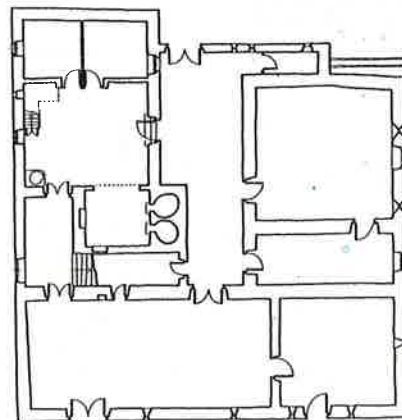
0 1 2 3 4 5 m

Conjunto señorial rural formado por palacio, capilla, cuádras y palomar dentro de finca cerrada.

La planta del palacio tendente al cuadrado, se estructura en dos pisos y desván. Existe una diferenciación clara entre el tratamiento de vanos del piso bajo (puertas de arco de medio punto a doveladas, saeteras abocinadas, y puerta con dintel sobre ménsulas curvas) y los del piso alto (balcones en haz con balaustres de madera torneados), por lo que podría pensarse que este segundo piso fue remodelado a mediados del S. XVIII.

Piso bajo: Portal, caballeriza, cocina (enllabanada), cuartos de salazón, y «llagar».

Piso alto: Salón, cuarto de ajedrez (conserva en el suelo las cuadrículas de nogal blanco y negro), alcobas de criados y habitaciones.

La capilla de planta rectangular, es de traza popular, y se cubre a dos aguas con estructura de madera. La imaginería es del S. XVIII tardío.

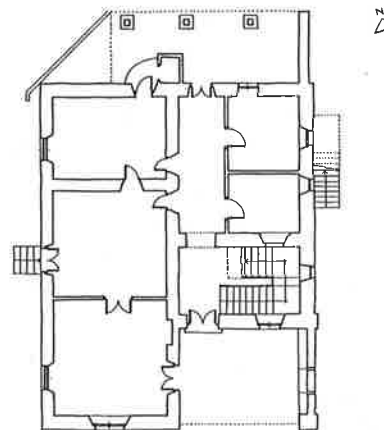
Vivienda unifamiliar urbana de planta rectangular estructurada en

dos pisos y desván. La fachada principal, Sur, se organiza en un cuerpo hermético, un paño semi-diáfano (galería acristalada) y un espacio diáfano (zaguán) a cubierto, al que se abre la puerta principal y un acceso a sala o despacho. Las fachadas laterales y posterior han sufrido ligeras modificaciones con respecto al diseño y función original (acceso de fachada Este y Oeste, reformas en huecos, etc.).

La organización espacial ha sufrido también transformaciones (nuevas compartimentaciones) que complican la lectura original de los espacios.

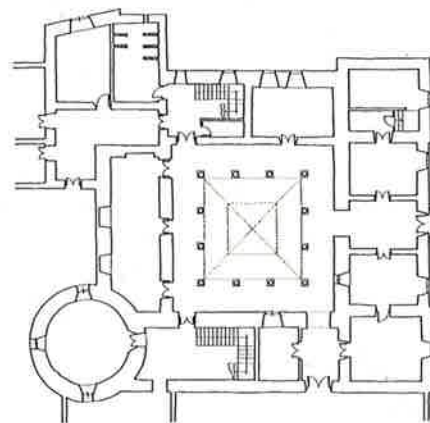
Palacio residencial urbano adosado a torre medieval ubicada en el ángulo S-O. La construcción del S. XVII es de planta cuadrada en torno a un patio central con cuatro columnas toscanas por la-

do que organizaba y organiza el acceso al piso o pisos altos.

La fachada principal se estructuraba en cuerpo central entre dos torres, un piso más altas (en la actualidad el cuerpo central tiene la misma altura que las torres). La ornamentación de esta fachada es muy simple ya que está reducida a las molduras de oreja que enmarcan los vanos y a la calle central en la que se abre la puerta de ingreso de arco de medio punto flanqueada por pilastras cajeadas (esta puerta al interior es capialzada) que sustentan las ménsulas en las que apoya el balcón volado superior sobre el que se ubica el escudo de armas que en origen rompía la línea de alero.

El organigrama es el propio de la función que en la actualidad ostenta.

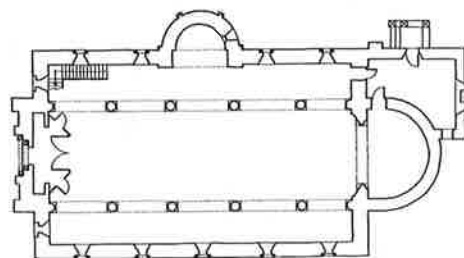
Iglesia en la actualidad de planta rectangular, ábside semicircular y sacristía rectangular adosada a él. En el lateral Este sobresale el ábside de la Iglesia primitiva, decorado al exterior con semicolumnas adosadas rematadas con capiteles con volutas y motivos vegetales; una banda de taqueado lo recorre a media altura. De los canecillos, algunos son originales y otros neohistoricistas.

La portada Norte (también original), en un cuerpo saliente rematado con tejeroz con metopas y cobijas decoradas, tiene tres arquivoltas con motivos de zig-zag y rollos zamoranos sobre dos columnas a cada lado con capiteles de entrelazos, piñas y uno figurado (Daniel entre los leones).

El interior neohistoricista, se estructura en tres naves, separadas por arquería sobre columnas, cubiertas con estructura de madera vista. El arco de triunfo del ábside nuevo, correspondiente a la Iglesia primitiva, es de dos arquivoltas con motivos geométricos y de picos y guardapolvos ajedrezado, que descansan sobre dos columnas a cada lado con motivos vegetales y entrelazos. Los ábsides se cubren con bóveda de cuarto de esfera en el tramo semicircular, y con cañón en el tramo recto del ábside nuevo.

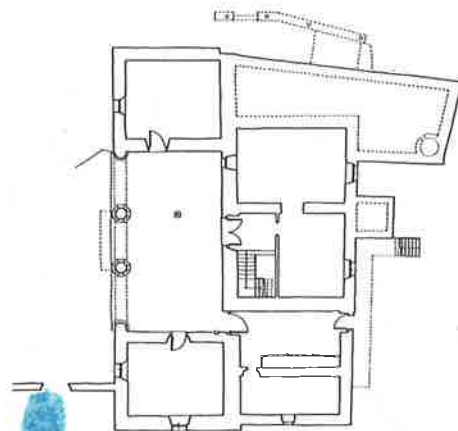
Conjunto señorial rural que incluye palacio, casa de caseros, palomar, cuadras, panera y fuente dentro de un recinto cerrado por portón de arco de medio punto de sillería.

El palacio de planta rectangular se estructura en dos pisos, aprovechando el desnivel del terreno para asentar la cocina sobre firme. Existe una marcada diferenciación entre la fachada principal y las secundarias; en la primera se concentran todos los elementos de estilo, con ordenación simétrica.

ca: porche de arcos de medio punto rebajado sobre pilares ochavados, con basas e impostas molduradas; balcones en haz y sobre repisas con antepechos de rejería forjada; remate con frontón truncado que cobija en una hornacina de sillares el escudo de armas; el tejadillo del frontón se remata con un pináculo y jarrón de arenisca labrada. El resto de las fachadas tienen un tratamiento más popular (portalón con pies derechos de madera, galerías acristaladas, etc.).

La distribución interior es la siguiente: en el piso bajo el porche, despacho, «cuarto», vestíbulo, al-

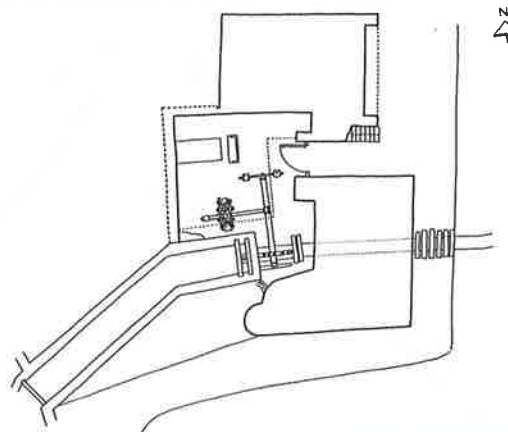
Las características constructivas de una «ferrería» no responden a una tipología concreta, y están determinadas en cada caso por las peculiaridades de las instalaciones y de los mecanismos utilizados en el proceso. En este caso, la maquinaria se encuentra dentro de un recinto formado por el lateral y la parte posterior de dos casas (hoy casi en ruinas), el terreno

y los muros de mampostería del «camaráu». Se cubre en parte con un tendejón a un agua. El sistema mediante el cual se hace funcionar el mazo es el siguiente: El agua se desvía del río en el «banzáu» llegando al «camaráu» a través de una «presa». Accionada la «maza» desde el interior, el agua que cae desde el «camaráu» impulsa el «rodiciu» que transmite su giro al «árbol», en cuyo extremo unos dientes de madera —«malubreiros»— en movimientos alternos hacen elevar y bajar el «mangu», a cuyo extremo va sujeto el «porru», que en su descenso golpea contra el hierro dispuesto entre él y la «incla», elemento también de hierro empotrado en el suelo.

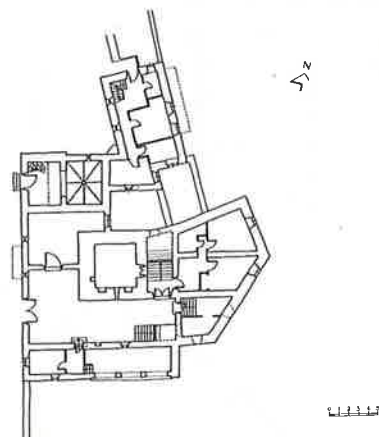
central de planta cuadrada, ahora cubierta a cuatro aguas y con cuatro pisos.

Alrededor de ella, las adiciones se estructuran de forma regular, tanto en planta como en alzados en las fachadas Sur y Oeste, mientras que en las restantes lo hacen adaptándose a la topografía del terreno, lo que dá lugar a una planta más. A la fachada principal se abre la puerta de arco de medio punto de acceso al palacio y también la puerta de la capilla adosada al lateral Norte. La distribución interna ha sufrido remodelaciones y cambios de uso, sobre todo en los espacios que antes eran de servicio; mantiene sin embargo los señoriales, como el amplio

vestíbulo, del que parten la escalera pétreo de acceso al cuerpo palacial y a la torre y la escalera de madera a los espacios de servicio; y también el salón, que se abre a los vanos de la fachada principal.

El escudo de armas, de arenisca, está en un paramento de sillaría, flanqueado por pilastras estriadas y con entablamento que rompe el alero en la fachada Oeste.

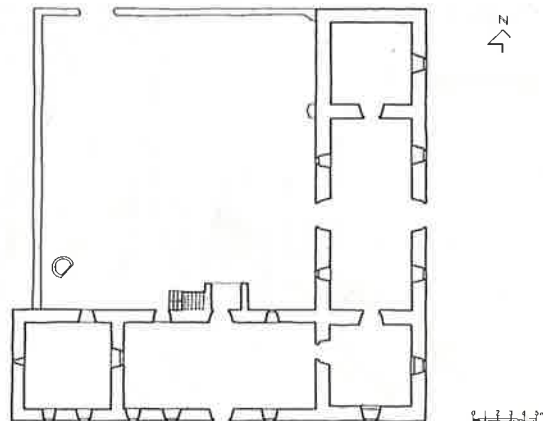
originario (torre cuadrada de esquina S. O.), que presenta en la actualidad planta en «L», aunque es probable, por los restos del muro e improntas de cubierta, que haya tenido planta en «U». Construido con mampostería pizarrosa, se emplea el sillar granítico en las cadenas esquineras, imposta de separación de pisos y cercado de vanos; se cubría con lajas de pizarra solapada.

La fachada principal, al Este, consta de un cuerpo central de dos pisos, flanqueado por dos torres cuadradas de cuatro plantas, rematadas con almenas, pináculos y bolas y con gargolas zoomórficas en sus esquinas; es en esta fachada donde se concentra la decoración: puerta principal con molduras sencillas, cartelas flora-

les en los dinteles de vanos y heráldica.

En la cara E de la «torre vieja», se abre una puerta de arco de medio punto y una ventana geminada, que confirman este módulo como núcleo originario.

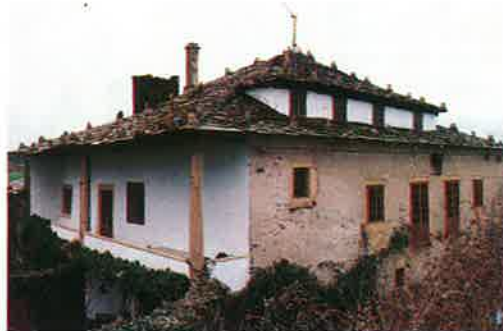
Palacio de Camposorio

Construcción de planta cuadrada estructurada en dos pisos con cuerpos adosados a su fachada Norte.

La fachada principal, Oeste, se organiza con un corredor sobre machones que en origen tenía balaustrada de barrotes torneados, ahora sustituida por un peto de fábrica. El alero apoya sobre cor tafuegos y dos columnas toscanas.

Los vanos que no se encuentran adulterados se cierran con el sistema tradicional del área (doble hoja acristalada, a haces con el muro, que abren hacia afuera).

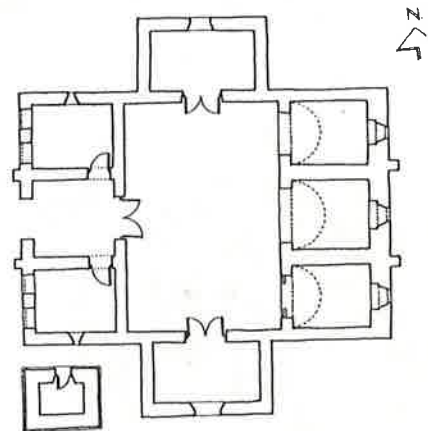
0 1 2 3 4 5 m

Iglesia de planta central, formada por un porche o narthex de acceso con dos habitaciones laterales, una nave o espacio central y triple ábside. La nave, de mayor dimensión sobre el eje transversal, se prolonga en dos habitacio-

nes salientes. Torre campanario exenta en el ángulo S-O.

Cubierta con armadura de madera, excepto el ábside central, abovedado.

Cámara oculta sobre ábside central, que se abre al exterior con ventana tripartita cuyos arcos de ladrillo apoyan en columnas con capiteles formados por molduras anulares y otra soqueada; el conjunto se enmarca con alfiz.

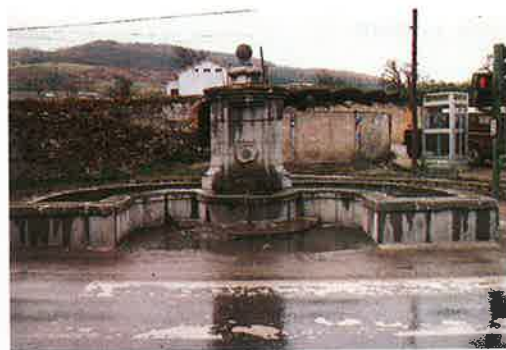
Fuente pública constituida por un recipiente de planta semicircular en cuyo centro se encuentra el cuerpo de sillería decorado con molduras y rematado con bola. En la parte frontal se encuentra la siguiente inscripción:

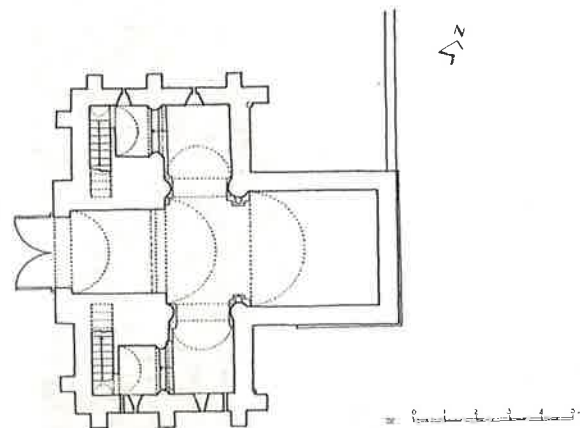
Lo que resta en la actualidad de esta construcción se supone es aproximadamente un tercio del edificio primitivo. Diversos autores mantienen la hipótesis de que la planta original era rectangular, con pórtico, tres naves separadas por columnas y divididas en cuatro tramos, y cabecera tripartita recta.

Conjeturas aparte, y en espera de que las excavaciones que se están realizando en el presente aporten nuevos datos, la iglesia que hoy podemos contemplar consta de pórtico, y de dos recintos laterales de los que arrancan las escaleras hacia la tribuna; a ésta se abren en los laterales otras dos pequeñas estancias y sobre aquella existen dos cámaras inaccesibles.

En el piso inferior queda un tramo de las naves, la central más ancha y alta que las laterales, y la nueva cabecera construida tras el derrumbe reaprovechando fragmentos de la parte arruinada. Todos los espacios se cubren con bóveda de cañón.

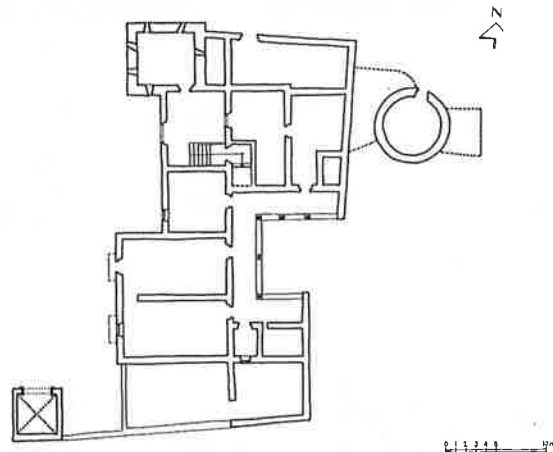
Torre circular de cuatro altos con acceso a través de puerta adovelada que se abría al camino que conducía al puente. Construcción palacial del S. XVI con dos pisos más desván y torre cuadrada de tres altos. Las obras del S. XVII agrupan las construcciones anteriores dando lugar a un patio en «U» orientado al Este. Los diferentes períodos constructivos se ponen de manifiesto en las tipolo-

gías de vanos: Saetera, ventanas cuadradas y puerta adovelada en la torre medieval, puertas de arco de medio punto o con dintel sobre ménsulas curvas y ventana geminada en la obra del S. XVI y puertas y ventanas adinteladas con molduras y orejas en la obra del S. XVII.

El organigrama espacial se supone estaría distribuido del siguiente modo: Piso bajo destinado a espacios de circulación, vestíbulo y servicios (cuadras... bodegas... etc.) y piso alto destinado a espacios privados (dormitorios) comunes (salón del que se conserva la chimenea con decoración mística) y de servicio (cocina y cuarto del horno).

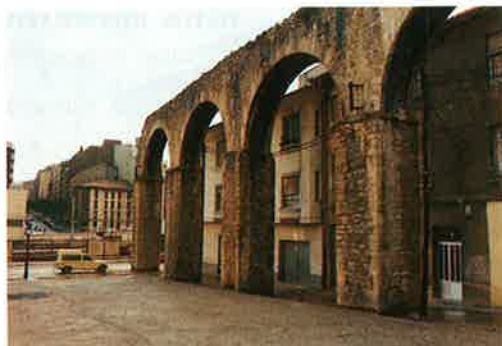
Acueducto Los Pilares

Obra de ingeniería para suministro de agua a la ciudad. Inaugurado en 1599, constaba de 41 pilares con sus correspondientes

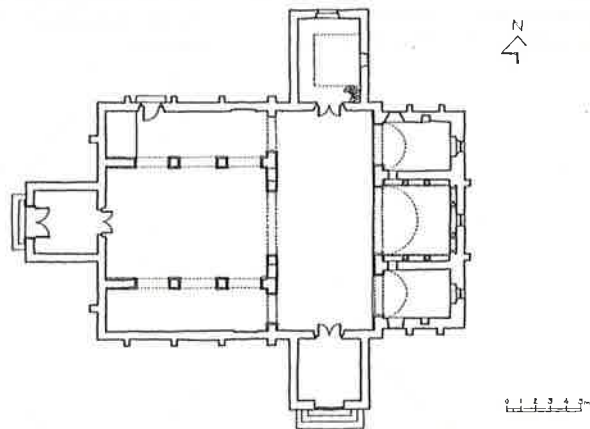
Iglesia de planta basilical latina de tres naves con una gran nave

transversal a modo de crucero, cabecera tripartita, pórtico a los pies y cuartos laterales.

En el interior las naves se separan por una arquería de medio punto (de baldosas de barro cocido) que apoya sobre pilares de sección cuadrada. Una especie de arco triunfal precede al crucero sobre un muro perforado con dos ventanas laterales de arco de medio punto las naves y el crucero se cubren con armadura de madera vista, mientras que en los ábsides se emplea la bóveda de cañón; sobre el central se encuentra el recinto con acceso solamente desde el exterior; con armadura de madera se cubren también el pórtico y los recintos laterales.

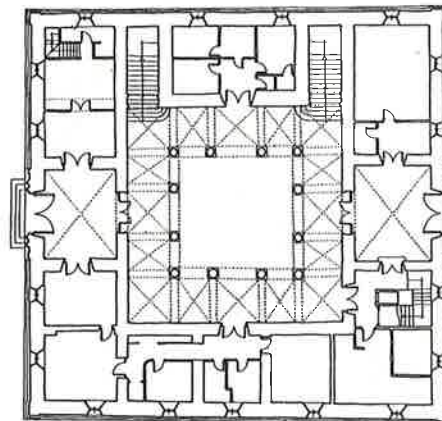
Palacio urbano de planta cuadrada estructurado en cuatro pisos aunque al exterior, solamente se acusan dos separados por una línea de imposta moldurada. Se organiza alrededor de un patio central (hoy cubierto) con doce columnas toscanas, que modula el acceso a los pisos superiores a través de dos escaleras monumentales.

La fachada principal, pensada en principio para la que se abre hacia la calle de San Juan, pasó a

ser más tarde la que dá a la plaza de Porlier.

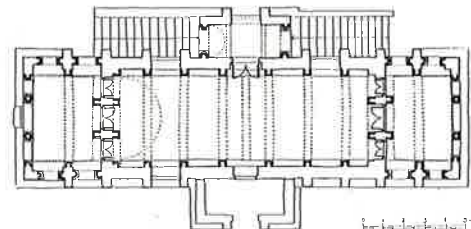
Construcción palacial de planta rectangular, dividida en dos pisos que a su vez están divididos en tres espacios.

En el piso bajo, el tramo central se cubre con bóveda de cañón con fajones, que apoyan sobre plinto de piedra y lunetos en los accesos; los recintos laterales se cubren con madera, siendo accesible desde el interior el situado al Este, donde está ubicada la «piscina».

Al piso superior se accede a través de doble escalera exterior que desemboca en el cuerpo central, cubierto con bóveda de cañón con arcos fajones; las paredes laterales están recorridas por una arquería ciega de arcos de medio punto peraltados, que apoyan sobre semicolumnas formadas por cuatro fustes torsos con capiteles troncopiramidales con decoración de sogueado, antropomórfica y zoomórfica; entre las enjutas de los arcos se ubican los clipeos decorados.

Los dos miradores laterales, con arcos de medio punto peraltados sobre columnas torsas con capiteles de hojas, se cubren como

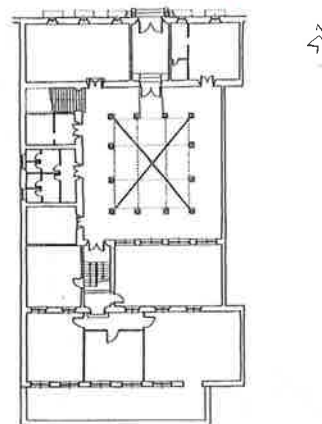
Construcción palacial urbana, cuya planta rectangular se estructura en tres crujías en torno a un patio central del que arranca la escalera noble.

La fachada principal sigue unos planteamientos puramente barrocos. Horizontalmente se estructura en dos pisos separados por hileras de impostas; en el tramo primero se recoge el bajo y el entre-

suelo y en el segundo el piso principal. La fachada se compartimenta en calles, adquiriendo gran protagonismo la central, en la que la puerta adintelada se flanquea con columnas exentas (apareciendo este diseño por primera vez en la arquitectura civil). Los vanos adquieren una gradual complicación en sentido ascendente (saeteras aveneradas, ventanas cuadradas con molduras de orejas y balcones en voladizo con mayor complicación de molduras).

La organización interna está remodelada para los nuevos usos, destacando el patio central con columnas toscanas que en la actualidad se ha cubierto de forma poco afortunada.

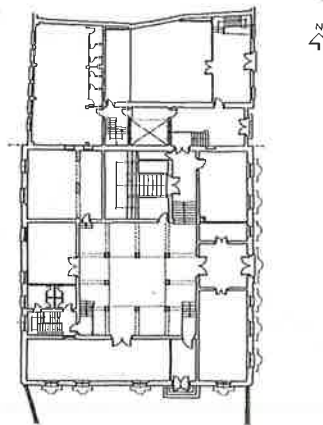
Palacio urbano de planta cuadrada, estructurado en tres pisos en torno a un patio central con ocho columnas de orden toscano, a través del cual, y mediante escalera monumental, se accede al piso superior.

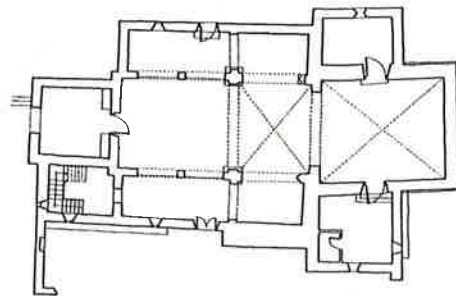
0 1 2 3 4 5m

Como restos prerrománicos conserva partes de las columnas del arco de triunfo, dos ventanas de herradura, una geminada y varios restos que catalogados se encuentran guardados en la sacristía.

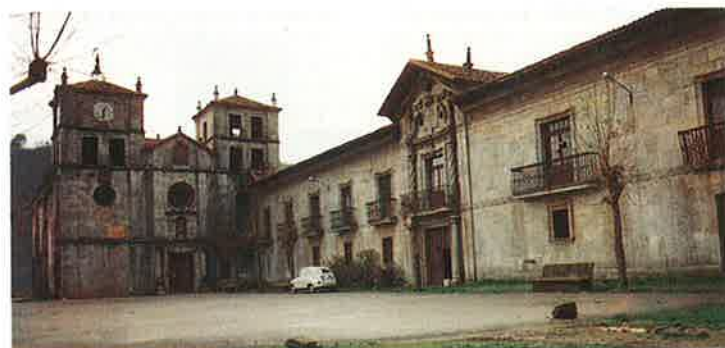
Iglesia y Monasterio

S. XI. PUERTA DEL CENOBIO. Portada de arco de medio punto en un muro semiderruido, con decoración vegetal y altorrelieves zoomórficos y antropomórficos (leones, osa amamantando a una niña, etc.).

IGLESIA. Planta basilical de tres naves separadas por cuatro pilares de sección cruciforme que se remata con tres ábsides semicirculares cubiertos con bóveda de cañón y cuarto de esfera, en tanto que las naves lo hacen con bóveda de cañón sobre arcos fajones. En el exterior cambio de aparejo entre el muro de la nave y los ábsides. Fachada barroca superpuesta (1678).

TORRE. Románica de planta cuadrada, con arcos doblados de medio punto en el piso primero. En el interior, el piso bajo de cubre con bóveda.

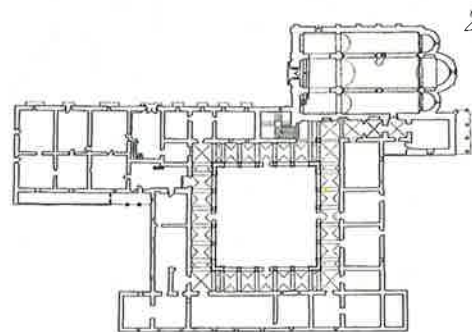
MONASTERIO. De planta irregular con claustro cuadrado en parte adosado a la Iglesia, en cuyo muro se conservan dos portadas románicas y un arcosolio gótico.

Destaca el cuerpo central de la fachada Norte, con puerta de molduras quebradas flanqueada por columnas estriadas, frontón partido que aloja el escudo y remate con hastial cóncavo-convexo.

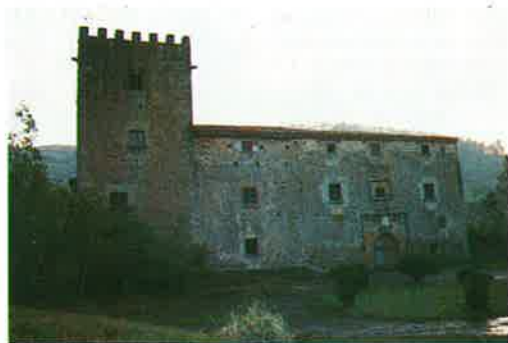
Palacio

Construcción palacial rural, desarrollada a partir de la torre medieval y estructurada alrededor de un patio ligeramente rectangular con doce columnas de fuste liso que han sustituido a las originales de madera. La torre rematada con almenas tiene cuatro alturas; tres la fachada principal y dos las restantes. La fachada principal es de aspecto homogéneo, solamente roto por los alfiles que enmarcan la puerta de arco de medio punto y la ventana cuadrada sobre la mencionada puerta.

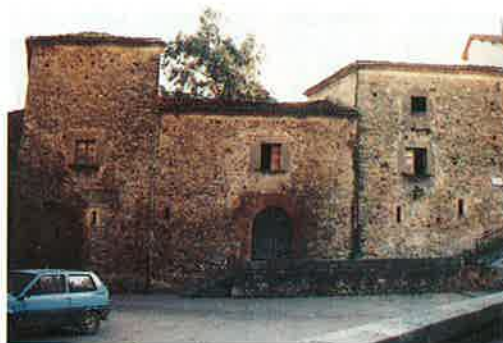
Casa Palacio de Valdés Salas

Construcción palacial de planta en «U» con capilla adosada a su fachada Este, y patio central cerrado con falsa fachada al Sur.

La fachada principal se estructura con cuerpo central entre dos torres.

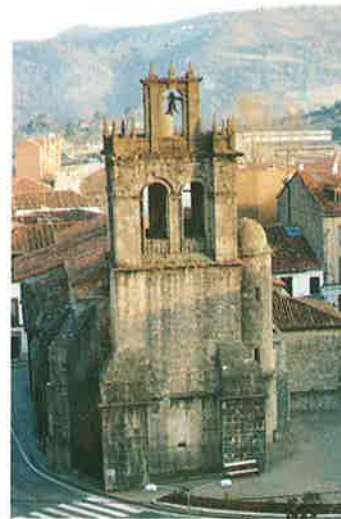
Colegiata de Santa María La Mayor

Iglesia de planta rectangular con ábside poligonal, con contrafuertes en todo su perímetro. Torre campanario a los pies de planta cuadrada y contrafuertes en ángulo. En el centro de la fachada Norte un cuerpo saliente de planta rectangular con arco cobijo recoge la portada. En el interior, la nave se estructura en dos tramos cubiertos con bóveda estrellada, mientras el ábside se cubre también con bóveda estrellada, pero de mayor riqueza. A los pies el coro-tribuna se levanta sobre bóveda nervada y arco rebajado.

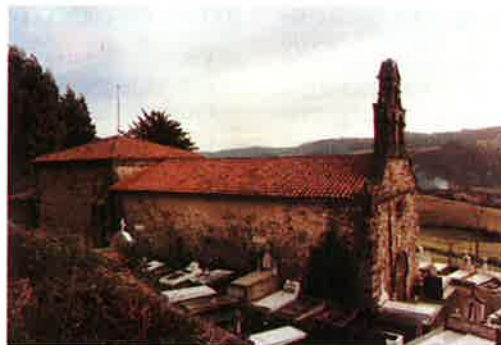
Iglesia de San Martín

Iglesia de una nave con cabecera cuadrada y sacristía de planta rectangular adosada a su muro testero. La cabecera se cubre con bóveda de crucería nervada, mientras que la cubierta de la nave es fruto de las últimas restauraciones (hierro con madera chapada).

abre la puerta de tres arquivoltas apuntadas y guardapolvo sobre línea de impostas con bolas. Espadana de tres huecos rematada con pirámides.

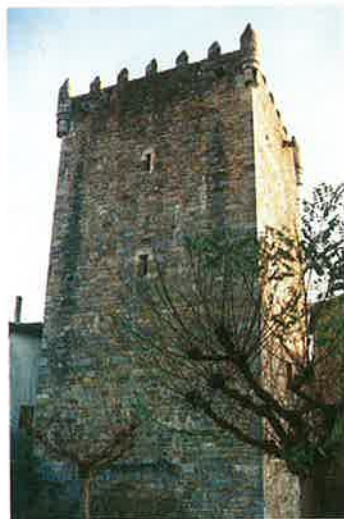
Torre defensiva de planta cuadrada estructurada en sótano y cuatro pisos abovedados, comunicados por una angosta escalera de

caracol de sillería. Se remata con terraza almenada con cuatro cilindros-cónicos en sus ángulos.

Es toda de sillarejo y sillares en cadenas esquineras y vanos (muy escasos, en su mayor parte saeteras abocinadas).

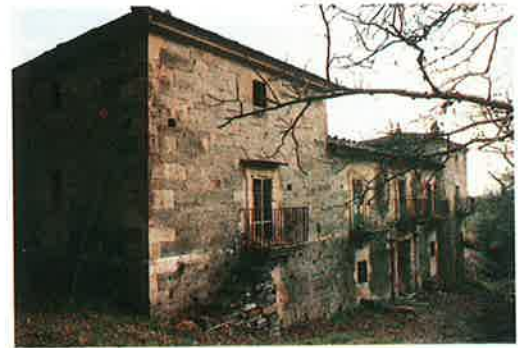
Palacio de Mon

Palacio de planta irregular estructurado en torno a un patio central. La fachada principal ubicada al Sur se estructura entre dos torres; la del S-E por el diferente tratamiento del material (mampostería pizarrosa), estructuración y solución de vanos (puerta de arco) parece el núcleo embrionario de la construcción.

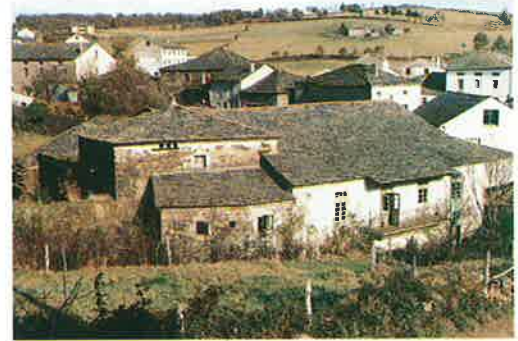
Casa de los Guzmán de Vegadeo

Destaca el portón de acceso al conjunto, con puerta moldurada flanqueada por pilastras y rematada por una cornisa quebrada a modo de frontón en cuyo tímpano se aloja el escudo.

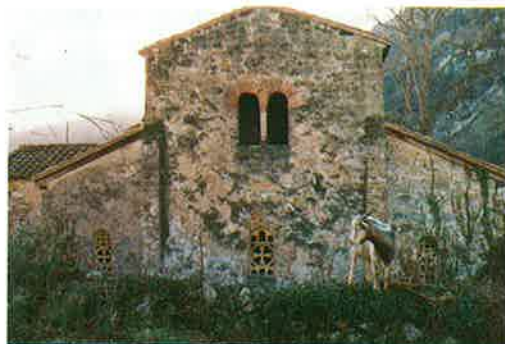
Iglesia de Santo Adriano de Tuñón

El probable nártex tripartito ha desaparecido y en su lugar se ha prolongado la nave donde se ubica el coro.

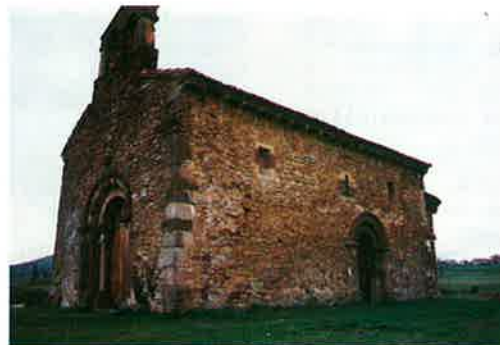
Iglesia de San Esteban

En el ábside, la cornisa se decora con motivos geométricos y vegetales, las metopas con motivos astronómicos, geométricos y vegetales y los canecillos con motivos de bolas, antropomórficos y zoomórficos, la ventana, de arco de medio punto con guardapolvos de hojas de acanto y zig-zag en la arquivolta, apoya sobre dos columnas con capiteles de hojas y pámpanos; recorre el ábside a media altura una banda de taqueado jaqués. En el interior la nave se cubre con estructura de madera vista y el ábside con bóveda de cañón y cuarto de esfera.

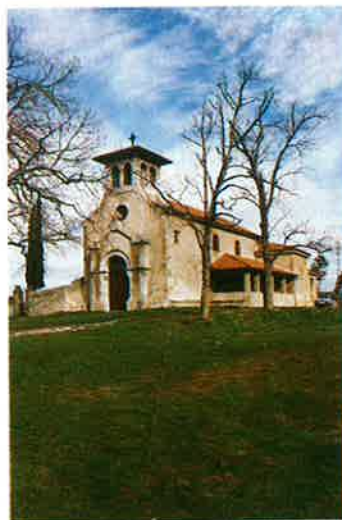
Iglesia de San Martín

Iglesia románica rural, que en la actualidad presenta planta de cruz latina con cabecera semicircular a la que se adosan dos sacristías; tiene un pórtico en el lateral Sur. La configuración primitiva era de nave única y posiblemente con cabecera cuadrada. En el lateral y brazo Sur conserva dos celosías prerrománicas, una circular conformando un rosetón con sogueado y otra rectangular con un rosetón y dos arquillos también con sogueado.

De la obra románica, restan la portada Sur, con dos arquivoltas sobre dos columnas a cada lado con capiteles de hojas, apomados y uno figurado (última cena), en su jamba dos escenas representan la despedida de la dama y el caballero, también interpretada como San Martín repartiendo su capa y el otro relieve al propio santo tocado con sus atributos. En el interior el arco de triunfo, que separa la nave y el crucero, de dobel arquivolta lisa apoyada sobre dos

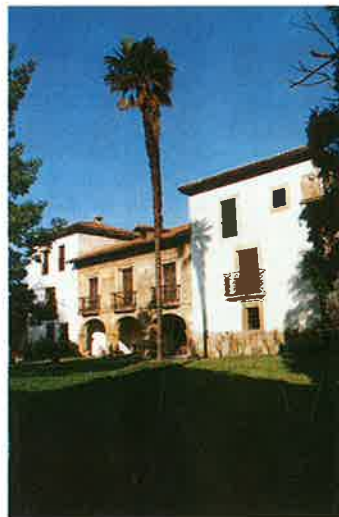
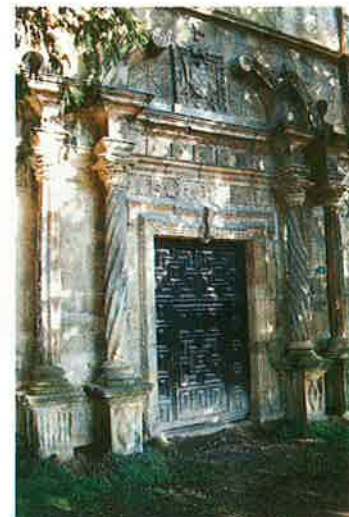
Capilla y Palacio

PALACIO VIEJO: De planta rectangular y estructurado en dos pisos es en la actualidad el nexo de unión entre el palacio nuevo y la capilla; destacan dentro de la decoración de su fachada princi-

PALACIO NUEVO: De planta rectangular estructurado en torno a un patio desplazado hacia la fachada posterior (fachada telón). La fachada principal se ordena en un cuerpo central de dos pisos (el bajo con triple arcada sobre pilares y el alto con tres balcones volados con molduras de orejas de mucho relieve) y flanqueado por dos torres que se elevan un piso más, en los que se dispone la heráldica. El organigrama espacial responde al palacio rural de la época, destinándose los pisos bajos a servicios y los altos a salones, biblioteca, cocina, dormitorios, etc.

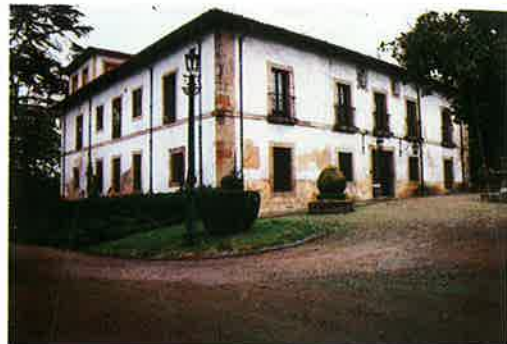
Palacio del Marqués de Canillejas

Palacio rural de planta cuadrada, estructurado en torno a un patio central (en la actualidad cubierto), con cuatro columnas toscanas en el piso bajo y con balcones en haz en el primero. El cuerpo palacial se organiza en dos pisos, salvo en las esquinas N.-O. y S.-E. en las que se levanta un piso más a modo de torre.

Reciben un tratamiento especial las fachadas S. y O., en las que los vanos se ordenan con total simetría, separándose los pisos mediante línea de imposta; la fachada S. (principal) se abre a un espacioso jardín de gusto francés.

A la fachada Norte se ha adosado una galería sobre machones de ladrillo y al Este la capilla, de factura neohistoricista; destacan en esta fachada dos ventanas, una con molduras quebradas y otra adornada con un cordón (inspiración «dieciochesca» de estética renacentista).

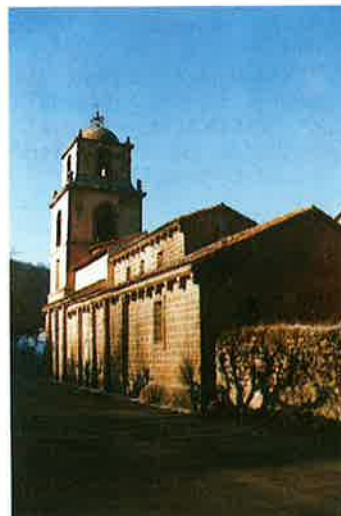
Iglesia de San Pedro

Iglesia de planta basilical dividida en tres naves cubiertas con bóveda de cañón, cabecera rectangular subdividida en tres mediante dos arcos y también cubierta con bóveda de cañón; nártex a los pies cubierto del mismo modo y torre del S. XVII. Construida entre 1069-1076 se considera el nexo de unión entre el prerrománico y el románico. Destaca la decoración exterior de canchillos zoomórficos y el «taqueado jaqués» que recorre cornisas y puertas.

En el interior, la decoración se concentra en los capiteles, en el primer tramo sobre columnas de gran sección y escasa altura, aparecen motivos vegetales muy toscos y esquemáticos, mientras que en el segundo los capiteles se decoran con motivos antropomórficos, zoomórficos y fitomórficos muy estilizados. Una banda de taqueado decora el arranque de la bóveda central del tramo medio.

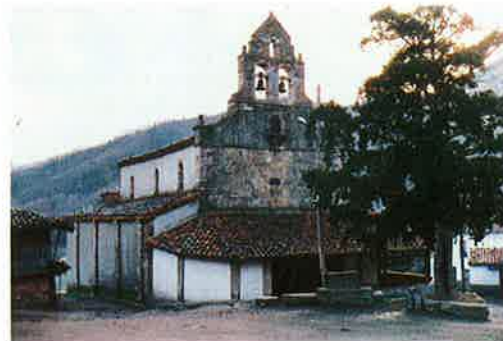
Iglesia de Santa María

Iglesia de planta basilical, dividida en tres naves separadas por columnas en el primer tramo y por pilares cruciformes con cuatro semicolumnas adosadas en los restantes. Cabecera poligonal y pórtico a los pies y un lateral.

La nave central se cubre con bóveda de cañón con lunetos, las laterales con bóveda de cañón (ta-

bicada) y la cabecera con cuarto de esfera.

En cuanto a la decoración destaca: En el exterior el taqueado (reaprovechado) en ábside, y los canecillos dispuestos caprichosamente en cornisa de nave, fruto de la reforma de 1912; en el interior, una línea de imposta de taqueado recorre el arranque de bóvedas; los capiteles del primer tramo (similares a los de la Colegiata) están decorados con motivos geométricos y los del resto presentan escenas narrativas y simbólicas (huida a Egipto, juicio final, animales mitológicos, etc.). Destaca la pila bautismal, cuya inscripción ha sido interpretada por unos autores del 1039 de la Era, año 1001 y por otros del año 1028; en cada una de sus caras tiene labrada una escena independiente con motivos zoomórficos.

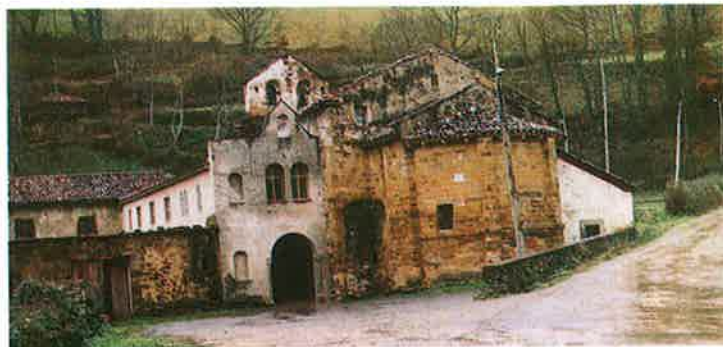
Iglesia de San Miguel

Iglesia románica de una sola nave, con ábside semicircular y diminuto absidiolo a su derecha, con capilla y sacristía adosadas a su muro Norte; la nave se cubre con una estructura horizontal nueva, mientras que el ábside central lo hace con bóveda de cañón y cuarto de esfera y el absidiolo con cañón.

El arco triunfal, doblado, lo sostienen dos columnas a cada lado con capiteles de hojas, apomados y bolas. De la reforma del S. XIII conserva las portadas Sur y Oeste. La Sur de arco de medio punto con bolas y los capiteles también con bolas; la Oeste con arco de medio punto y tres arquivoltas con seis columnas (tres por lado, dos del lateral derecho son de madera); los capiteles están decorados con motivos vegetales.

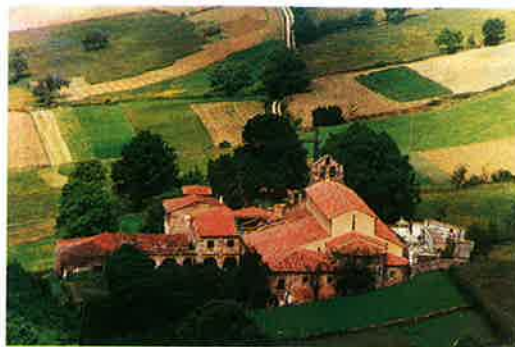
IGLESIA: Iglesia románica de tres naves separadas por pilares cruciformes y arcos apuntados doblados, con cabecera tripartita que sólo conserva dos ábsides semicirculares, cubiertos con bóveda de cañón y cuarto de esfera. La nave central se cubre con una estructura horizontal de madera nueva, y las laterales con vigas maestras, viguetas y entablado de madera. En el hastial de los pies se abre la portada; su arco es de medio punto con cuatro roscas, que apoyan en ocho columnas con capiteles sencillos y sin decoración.

MONASTERIO: Se adosa al lateral Sur de la iglesia. Proyectado de planta cuadrada en torno a un claustro, sólo se construyó totalmente la crujía Norte, parte de la

Oeste y los comienzos de la Este. La portada, ubicada a un nivel inferior respecto a la iglesia, se construyó paralela a la fachada de ésta. Las trazas originales del conjunto son difíciles de precisar, no obstante, según el arquitecto restaurador, el núcleo conventual se compone de: El claustro principal, la hospedería, la portería, los servicios del Monasterio y los servicios rurales o agrarios.

El claustro está formado por arcos de medio punto, moldurados en el piso bajo y cerrado con ventanas en el alto, todos los paramentos son de sillería arenisca; pilastras adosadas separan las calles y una línea de impostas molduradas los pisos.

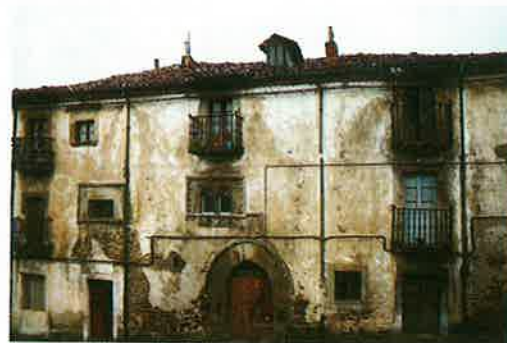
Palacio de los García de Tineo

Construcción palacial urbana, sobre la que es muy arriesgado

aventurar su disposición original, ya que si exceptuamos el paño de fachada, el resto ha sufrido múltiples remodelaciones a lo largo del tiempo.

En la fachada se combinan elementos góticos (arco apuntado con guardapolvo), renacentistas (ventana geminada, alfiz y alfeizar con bolas) y barrocos (repisas molduradas de balcones volados). En el interior, muy alterado en el último siglo, y dividido en la actualidad en seis viviendas, se conservan de la construcción original dos puertas, una de arco apuntado y otra de arco escarzano. En la esquina N. E. del palacio existe un torreón de planta circular, unido a aquél por restos de fábrica. El estado de ruina del conjunto impide un estudio en profundidad, aunque puede suponerse que este torreón fue el núcleo original.

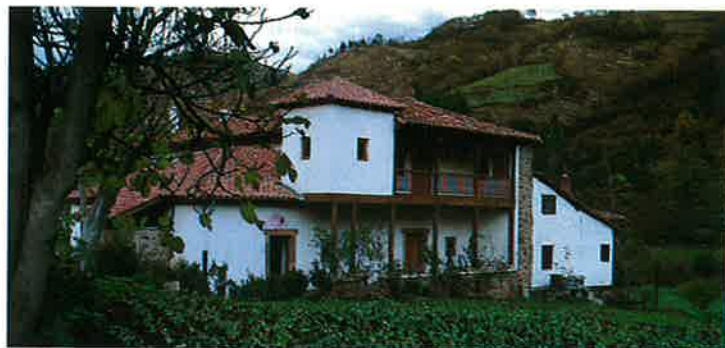
Casa del General Riego

Casa popular formada por varios volúmenes que se adaptan al desnivel del emplazamiento. Construida con muros de mampostería mixta, revocada en parte, y sillería arenisca en algunos vanos, se utiliza el entramado de madera y barro para aligerar peso en algún volumen.

Su tipología general está determinada por la presencia de dos corredores: uno, en la fachada Sur, sobre un machón y pies derechos de madera de sección octogonal y

zapatas y otro, en la fachada Este, volado sobre ménsulas de madera molduradas en talón.

Aparte de la heráldica, confieren cierta categoría a la casa el tratamiento que han recibido algunos vanos (puerta de fachada Este de dintel sobre ménsulas curvas) y sobre todo el de la carpintería: alero con canecillos moldurados, pies derechos, ménsulas y balaustradas de corredores, puertas de cuarterones con molduras geométricas o decoradas con motivos astronómicos..., etc. El organigrama espacial responde a necesidades agropecuarias: cuadras en el sótano, vestíbulo en el bajo que distribuye el paso a las cuadras, a la sala —abierta al co-

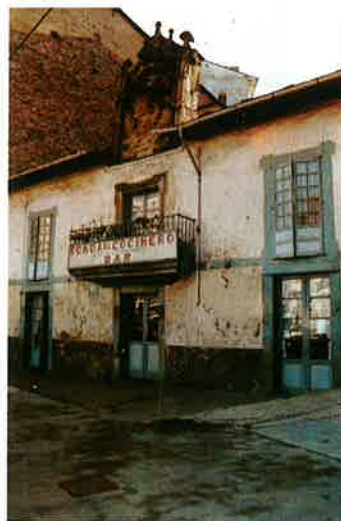
Casa de los Marqueses de Gamoneda

haz, salvo el balcón central con repisa moldurada, cuyo vano se decora con moldura de orejas; encima de él, un gran escudo flanqueado por pilastras cajeadas y rematado con un frontón mixtilíneo y pináculos, rompe la línea del alero; este blasón pertenece a la familia Gamoneda.

El organigrama espacial está sustancialmente alterado para adecuarlo a los nuevos usos.

Construcción señorial urbana de planta rectangular y estructurada en dos pisos más desván. Los vanos de la fachada se ordenan simétricamente siendo todos en

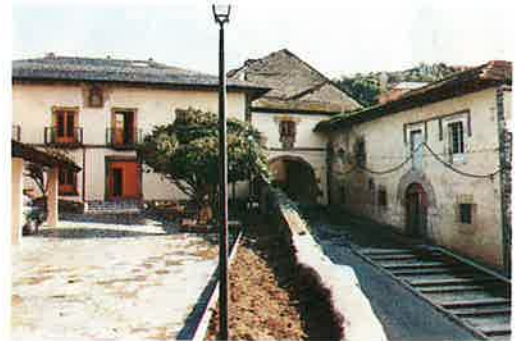
Palacio y Capilla del Marqués de Ferrara

Conjunto palacial formado por varios volúmenes bien definidos, y unidos entre sí por pasajes (el principal sobre arco carpanel).

El palacio Sur de mayor antigüedad y planta en «L» se estructura en tres plantas cuyo organigrama es difícil de precisar dado su estado de ruina. Destaca su fachada principal con puerta de arco de medio punto y dóvelas, sobre ella dos ventanas se unen con un alfiz común decorado con estrellas; en el lateral Oeste decoración de bolas en el vierteaguas y alfeizar de una ventana.

El palacio Norte, de planta rectangular, se estructura en dos pisos. La reciente rehabilitación ha enmascarado el primitivo organigrama espacial. Desde el primer piso se accedía a la capilla, de planta rectangular y cubierta con bóveda de crucería la nave y de cañón con lunetos la cabecera.

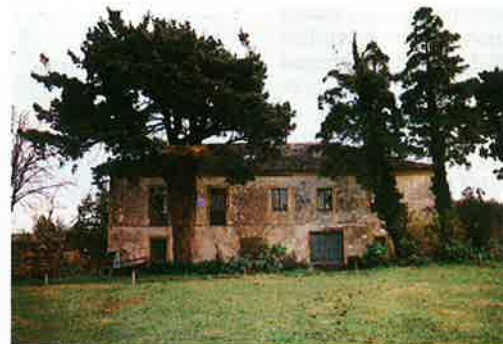
Palacio y Capilla de los Sierra

El organigrama espacial es el siguiente: piso bajo destinado a servicios (almacenes, cuadras, y molino); desde el patio se accede mediante escalera noble al primer piso, donde se ubica la cocina, los dormitorios y los salones; destaca de este primer piso el mobiliario de estilo Isabelino e Imperio.

La capilla, adosada a la crujía Este, es de planta rectangular cubierta con crucería nervada; se accede a ella desde el patio o al coro

desde la planta noble del palacio; en ella se conserva un magnífico retablo del S. XVIII y una imagen de la Dolorosa del mismo siglo.

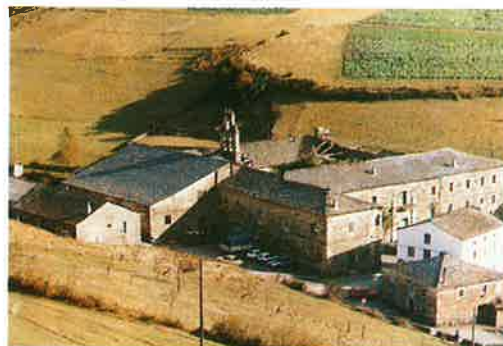
Monasterio

Edificio de carácter monacal, con Iglesia adosada en el lateral

Norte. Esta es de tres naves, separadas por pilares cruciformes con impostas decoradas por bolas, que se rematan con cabecera tripartita, siendo el ábside central el único semicircular (posiblemente el resto románico que se conserva del conjunto).

La construcción, con sucesivas remodelaciones anteriormente indicadas, se estructura alrededor de un patio (más que claustro), cuyos vanos se enmarcan con molduras quebradas; el organigrama espacial original no puede precisarse, tanto por las intervenciones que se han venido realizando, como por los actuales usos.

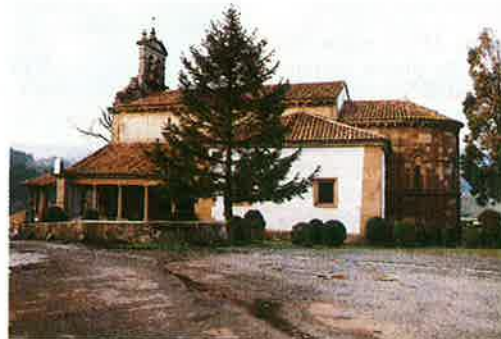
Iglesia de San Juan

Iglesia dentro de un estilo románico tardío, de planta rectangular, con ábside semicircular precedido de tramo recto, sacristía adosada en el lateral Sur, cuerpo rectangular adosado a la pared norte y pórtico en el Sur y en el Oeste, éste último semicircular.
