Guía Básica de Monumentos Asturianos

Esta Guía tiene como base un trabajo titulado «Plan de información y conservación de los Monumentos del Patrimonio Histórico Asturiano» llevado a cabo durante los años 1985 y 1986 por un equipo formado por los arquitectos Fernando Nanclares, Nieves Ruíz, Enrique Tallés y M.^a José Martín; los historiadores de arte Matilde Zarracina y Florencio Cobo, el dibujante Miguel Cores y la secretaria M.^a Antonia Blanco. En él se recogieron datos relativos a las características estructurales y el estado de conservación de cada monumento declarado o incoado como tal, junto a documentación bibliográfica, histórica, planimétrica y fotográfica que se sistematizó en fichas.

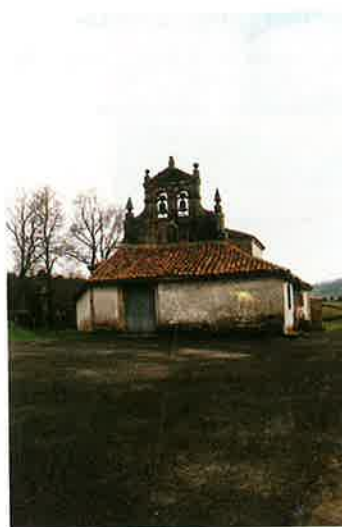
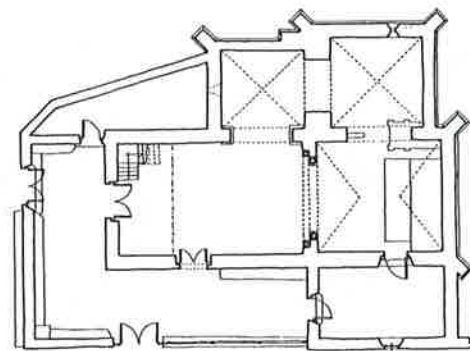
Ermita de San Andrés

Iglesia rural de planta irregular, nave única, cabecera cuadrada, sacristía adosada al muro Sur, y cabildo semidiáfano al Sur y herméptico al Oeste.

Se conservan cuatro ventanas geminadas prerrománicas empujadas en los muros laterales y una semicircular, cerrada con celosía de zarzillos, en el imafrente.

En el interior la nave se cubre con estructura de madera vista, la cabecera con bóveda de cañón con lunetos y las capillas con bóveda de arista.

El arco de triunfo, de dos arquivoltas de medio punto lisas, apoya en dos columnas a cada lado con capiteles de hojas y volutas.

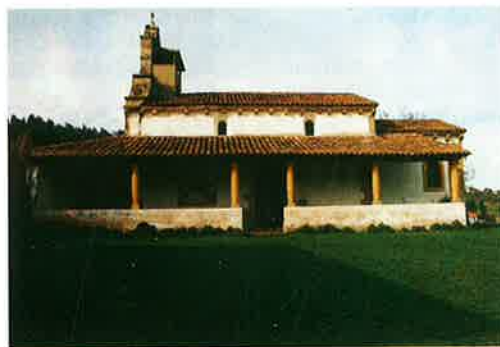
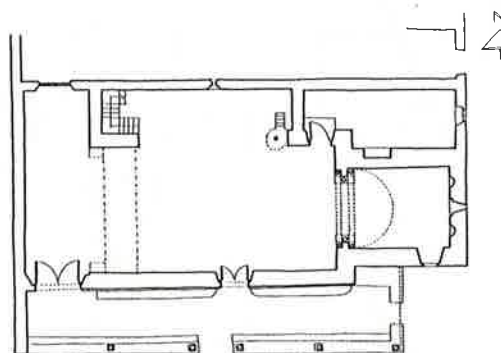
Iglesia de San Juan

Iglesia rural, en la actualidad de dos naves separadas por soportes prismáticos, cabecera cuadrada y pórtico diáfano con columnas de hormigón.

De la etapa románica restan algunos canecillos, la puerta Sur y el arco de triunfo de dos arquivoltas lisas sobre tres columnas a ca-

da lado con capiteles de entrelazos, bolas y pájaros afrontados, de labra muy tosca.

Las naves se cubren con cielo raso, mientras que la cabecera lo hace con bóveda de cañón.

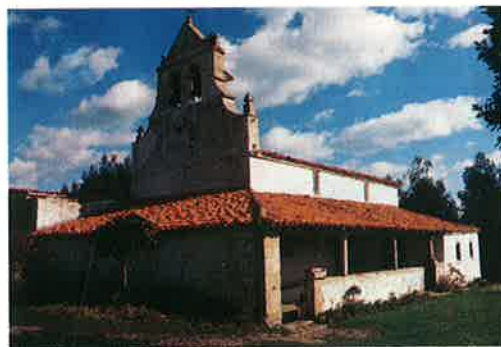
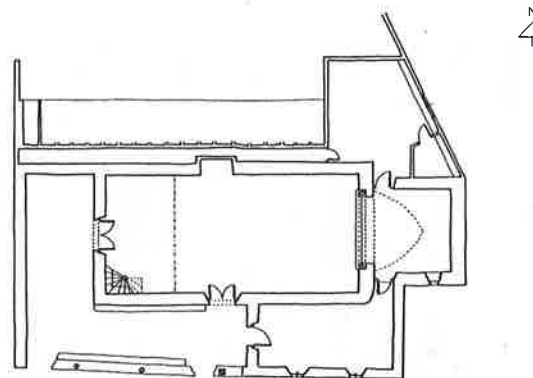
Iglesia de Santa Cecilia

Iglesia románico-tardía rural, de planta rectangular, cabecera cuadrada, sacristía y pórtico diáfano adosados al muro Sur, pórtico hermético en el lado Oeste y cuarto y nichos adosados al muro Norte.

En el interior la nave se cubre con cielo-raso y la cabecera con bóveda de cañón apuntado. El arco de triunfo es de doble arquivolta apuntada con la rosca interior sobre machones y la exterior sobre columnas cuyos capiteles están adornados con motivos vegetales, entrelazos y apomados.

El pórtico, se cierra con plinto corrido rematado con sillares de arenisca, sobre el que apoyan dos columnas lisas y una toscana, también de arenisca.

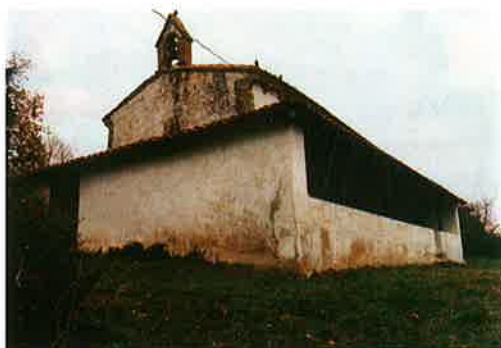
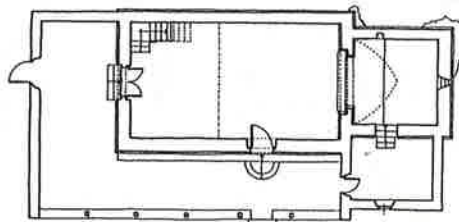
Capilla de los Mártires

Iglesia rural de planta rectangular, cabecera cuadrada, sacristía adosada a muro Sur de cabecera y cabildo diáfano al Sur y hermético al Oeste.

La única decoración que destaca al exterior son los picos que rematan todo el zócalo. La portada Oeste es de doble arquivolta lisa con guardapolvo e imposta moldurados y la Sur de arco de medio punto liso.

En el interior la nave se cubre con armadura de madera, en tanto que la cabecera lo hace con bóveda de cañón apuntado. El arco

de triunfo es de doble arquivolta apuntada lisa y apoya sobre machones que tienen picos en el remate del basamento.

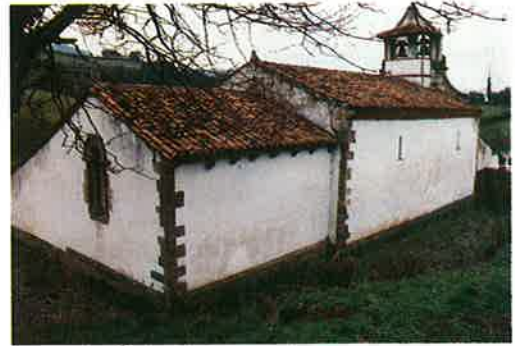
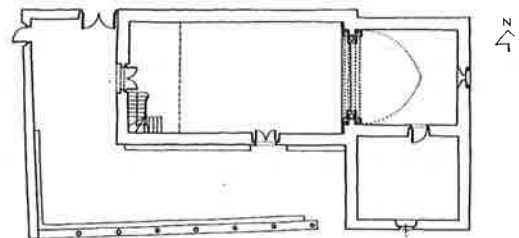
Iglesia de Santo Tomás

Iglesia románica rural de planta rectangular, cabecera cuadrada, sacristía adosada a muro Sur de cabecera y cabildo diáfano en el lateral Sur y hermético en el Oeste.

En el testero destaca una ventana de arco de medio punto con una columna a cada lado con capiteles de hojas y apomados. La puerta Oeste es de doble arquivolta apuntada, con una figurante en la rosca interna; tiene el guardapolvos decorado con bolas y dos figuras antropomórficas; imposta moldurada y machones. Encima del óculo del imafrente hay un canecillo antropomórfico.

En el interior, la nave se cubre con una estructura horizontal de madera, en tanto que la cabecera lo hace con bóveda de cañón apuntado sobre imposta, en la que aparecen tres ménsulas antropomórficas y un capitel que resultan extraños por su ubicación. El arco de triunfo de doble arquivolta apuntada lisa, apoya sobre tres columnas a cada lado con capiteles troncopiramidales y dos zoomórficos.

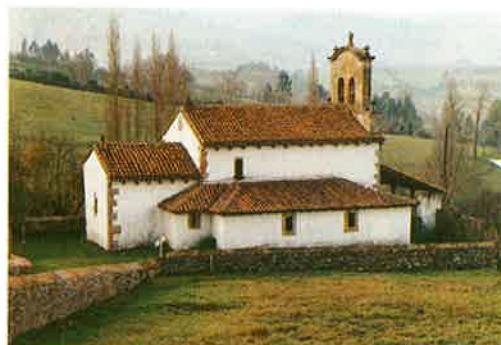
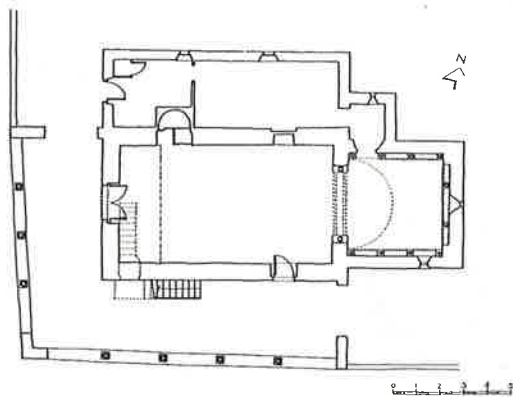
Iglesia de San Salvador

Iglesia románica rural de planta rectangular, cabecera cuadrada,

cabildo diáfano en los muros Sur y Oeste y cuerpos adosados al muro Norte.

Los elementos ornamentales o simbólicos externos se reducen a los canecillos antropomórficos, zoomórficos y de rollos de la cabecera, ya que las dos puertas de ingreso son de arco de medio punto liso.

En el interior la nave se cubre con estructura de madera vista y la cabecera con bóveda de cañon sobre impostas, una taqueada y otra de entrelazo. Al igual que en el exterior la decoración se concentra en la cabecera, el arco de triunfo es de doble arquivolta lisa que apoya en una columna a cada lado con capiteles figurados: Daniel entre los leones y en el otro dos animales afrontados. Una ar-

quería ciega con capiteles de hojas esquemáticas rodea la cabecera.

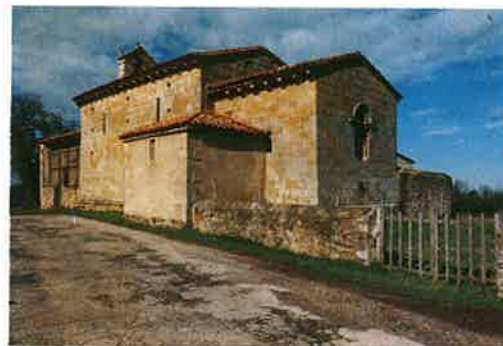
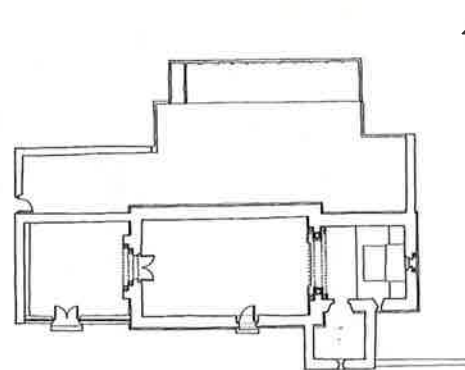
Iglesia de Santa Eulalia

Iglesia románica de planta rectangular, cabecera cuadrada, sacristía adosada al muro Sur de la cabecera y cabildo semidiáfano al Oeste.

En el exterior, la decoración se concentra en la portada Oeste con tres arquivoltas con zig-zag, tetrapétalas, orlas vegetales y taqueado sobre dos columnas a cada lado, con capiteles zoomórficos y antropomórficos; conserva los canecillos del tejazor todos antropo-

En el interior la nave se cubre con estructura de madera vista y la cabecera con bóveda de cañón apuntado. El arco de triunfo de doble arquivolta (interior y exterior) apuntada y lisa, con guardapolvos e imposta con ondas, apoya sobre tres columnas a cada lado con capiteles figurados, de hojas y apomados.

Esta iglesia está construida con muro de mampostería revestido

de sillares de arenisca bien labrados; la fábrica de los cuerpos añadidos posteriormente es de mampostería careada en pórtico y revocada en la sacristía.

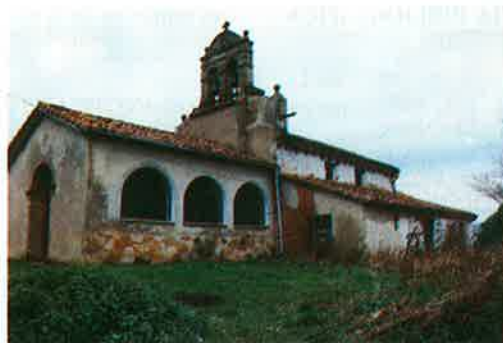
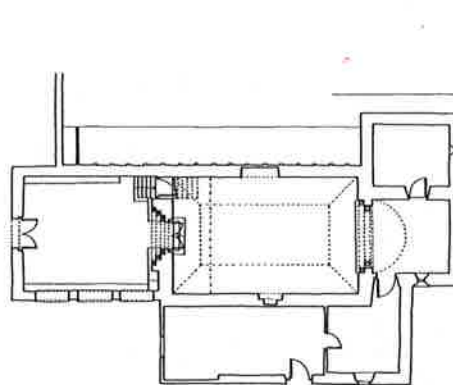
Iglesia de Santa María Magdalena

Iglesia románica rural de nave rectangular y cabecera cuadrada, en la actualidad enmascarada por construcciones en todo su perímetro, realizadas en el siglo pasado y en el actual.

La portada Oeste, de arco de medio punto con cuatro arquivoltas, la interior lobulada y el resto

lisas, apoya sobre tres columnas a cada lado con capiteles apomados y zoomórficos; el guardapolvos está decorado con taqueado jaqués. También en el exterior destaca la decoración de los canchillos de cornisa, con motivos zoomórficos, de rollos y de bolas. En el interior, la nave se cubre con cielo-raso, en tanto que la cabecera lo hace con bóveda de cañón sobre imposta taqueada; el arco de triunfo, de doble arquivolta lisa sobre dos columnas a cada lado con capiteles de hojas, bolas y zoomórficos tiene en el intradós un tipo de decoración que se sale del marco cronológico de la Iglesia y que bien podría fecharse en el S. XVIII (tetrapétalas, rosetas multipétalas de extremos romos, una mano y una cabeza).

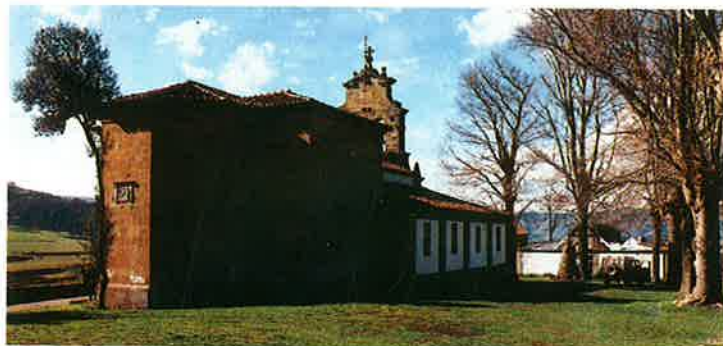
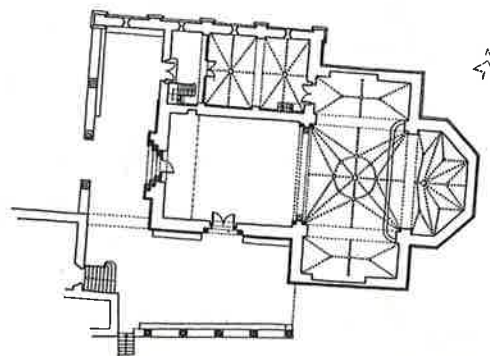
Iglesia de Santa María

En el interior la nave se cubre con estructura horizontal de madera, el crucero y la cabecera con bóveda estrellada, los brazos con bóveda estrellada, en tanto que en la sacristía se utilizan bóvedas vaídas nervadas.

El arco de triunfo de doble arquivolta (exterior e interior) con

zig-zag y orla vegetal, apoya en tres columnas a cada lado con capiteles zoomórficos o de hojas y apomados con motivos antropomórficos.

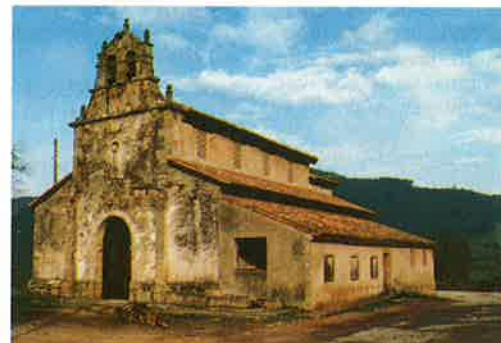
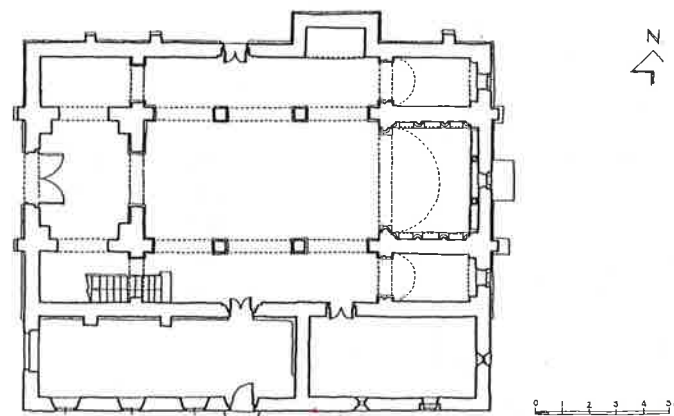
Iglesia de San Salvador

El ábside central está rodeado por una arquería ciega cuyos arcos de medio punto descansan en columnas adosadas con capiteles de hojas muy esquemáticas.

En todo el interior de la iglesia se conservan restos de pinturas con motivos vegetales, geométricos, arquitectónicos..., etc.

En el exterior destaca la ventana geminada de la «cámara superior» del testero, las celosías que cierran los vanos (en su mayor parte reconstruidas) y otra ventana geminada que se haya encajada en el muro del cuerpo adosado al Sur y se supone procede de la capilla de Santa Gadea en la Agüera.

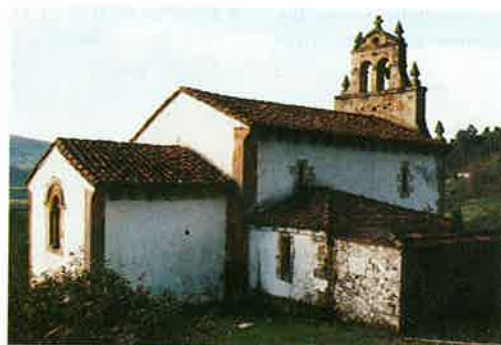
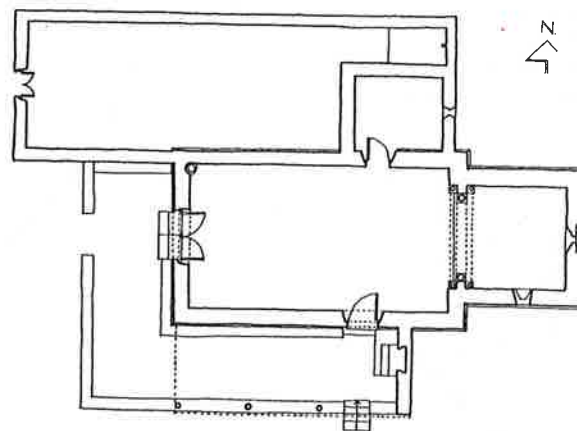
Iglesia de Santa María

Al exterior la decoración se concentra en la cabecera, con una ventana en el testero de arco de medio punto con zig-zag, que apoya en dos columnas con capiteles vegetal y zoomórfico; los canchillos de la cornisa son de moldura de caveto y dos con rollos. Las puertas de ingreso son de arco de medio punto, con guardapolvos con motivos de ondas y taqueado.

En el interior, la nave se cubre con estructura de madera vista y la cabecera con bóveda de cañón sobre imposta decorada con ondas. El arco de triunfo es de doble arquivolta (exterior e interior) que apoya sobre tres columnas a cada lado, con capiteles de hojas y apomados, con un motivo antro-

pomórfico intercalado entre las hojas en los dos capiteles interiores.

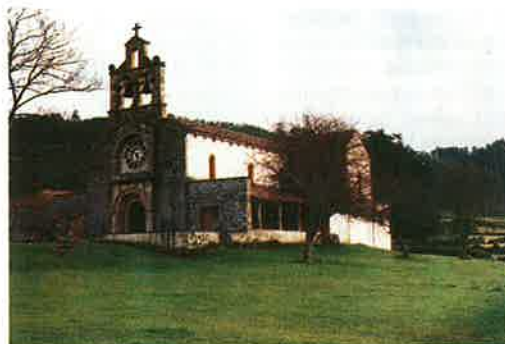
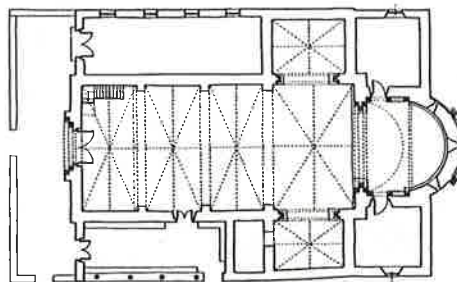
Iglesia de Santa Eulalia

La decoración exterior se concentra en la portada Oeste, portada Sur y ábside. La portada Oeste de tres arquivoltas con zig-zag, bocelos y taqueado apoya en dos columnas a cada lado y machón; los capiteles de las columnas son de hojas con apomados y zoomórficos. La portada Sur con guardapolvos de taqueado y ondas, es de medio punto lisa. En el ábside se abre una ventana con la arquivolta moldurada con bocel y columnas con capiteles de hojas con apomados.

En el interior, la nave, el crucero y brazos se cubren con bóveda de arista estrellada y la cabecera con bóveda de cañón en el tramo recto y de cuarto de esfera en el tramo curvo. El arco de triunfo es de doble arquivolta (exterior e interior) apuntada, apoya en tres columnas a cada lado con capiteles

vegetales. El tramo recto de cabecera conserva dos arquillos sobre columnas con capiteles zoomórficos, antropomórficos y apomados.

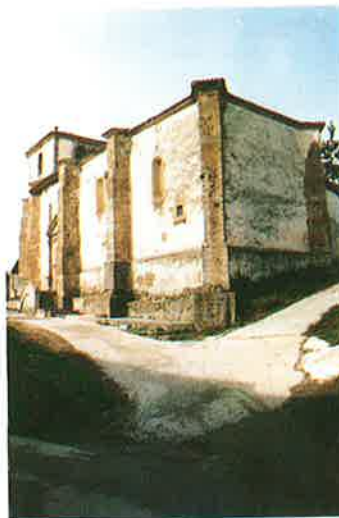
Iglesia de S. Emeterio

da por columnas estriadas con capiteles corintios que sustentan un entablamento decorado con angelotes, encima del cual un frontón triangular cobija una escena de Nacimiento; se remata el mencionado frontón con dos pináculos. En las enjutas del arco hay una representación antropomórfica del sol y la luna.

En el interior, la nave se cubre con dos tramos de bóveda estrellada, lo mismo que en la cabecera, aunque aquí se complica su traza y en la plementería se labran los cuatro evangelistas, angelotes, simbologías de la pasión, etc.

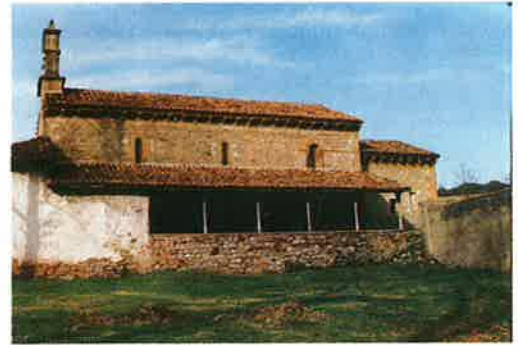
Iglesia de San Andrés

Iglesia románica de planta rectangular, nave única y cabecera cuadrada. Pórtico con pies derechos de madera en lateral Sur y pórtico enmascarado por nueva construcción (Sacristía) en lateral Oeste.

La portada Sur, es de arco de medio punto liso con guardapol-

vos de ajedrezado y semicírculos, en tanto que la Oeste, es de tres arquivoltas con zig-zag, tetrapétalas y motivos geométricos que apoyan en dos columnas a cada lado, con capiteles zoomórficos y vegetales; el tejazoz sólo conserva un canecillo zoomórfico y las metopas están decoradas con motivos antropomórficos y zoomórficos.

Otras decoraciones exteriores de ésta Iglesia son: Frisos de encima de la puerta Sur y hastial Este, tres ventanas de arco de medio punto sobre columnas con capiteles zoomórficos, canecillos de bolas, rollos y antropomórficos; metopas y cobijas decoradas en la cabecera.

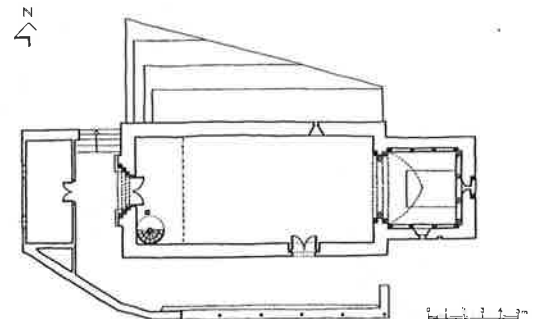
En el interior, la nave se cubre con estructura de madera y el áb-

side con bóveda de cañón apuntado y está recorrido por una arquería ciega. El arco de triunfo, de doble arquivolta apuntada sobre tres columnas a cada lado, se decora con motivos de zig-zag y cuadrifolias; los capiteles conservan decoración vegetal y antropomórfica.

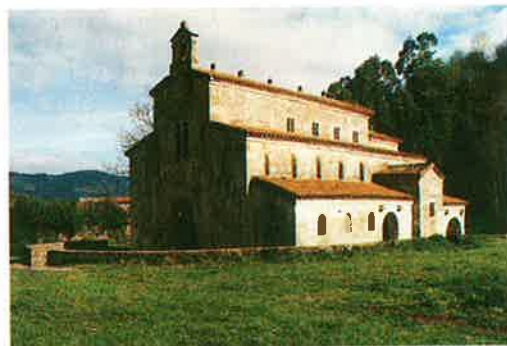
Iglesia de San Salvador

Iglesia prerrománica de planta basilical con nártex y cabecera tripartita, recintos laterales a modo de brazos, cuerpo adosado a la cabecera Sur abierto al exterior y pórtico (que algunos autores consideran contemporáneo y otros más tardíos) adosado al muro Sur. Los espacios interiores están to-

dos abovedados, las naves se separan por arcos de medio punto que apoyan sobre pilares de sección cuadrada, mientras que los arcos de acceso a las capillas absidiales apoyan sobre columnas de mármol y de pórfido con capiteles de hojas.

Sobre el espacio del nártex se ubica la tribuna, que al igual que aquel es tripartita. La construcción recibe luz a través de numerosos huecos, algunos de ellos geminados con arquillos de herradura sobre columnas con capiteles decorados, rematándose todo el conjunto en su parte superior con el clásico alfiz de influencia mozárabe. Los vanos del pórtico se cierran con celosías geométrica y vegetal. En el hastial se encuentra la cruz labrada propia de las obras de Alfonso III.

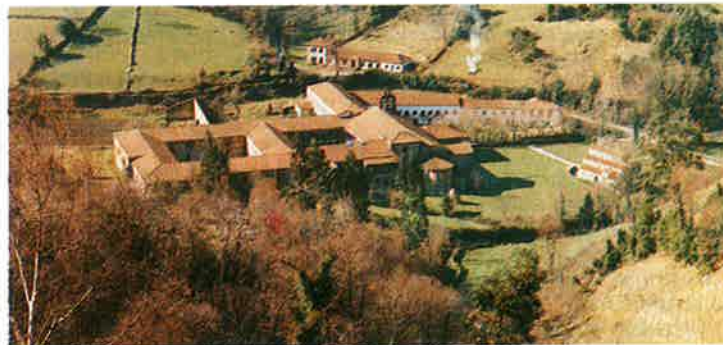
Monasterio de Santa María (Iglesia)

Iglesia cisterciense de planta basilical, crucero pronunciado y

tres ábsides semicirculares escalonados. Las naves se separan por arquería apuntada sobre pilares cruciformes con semicolumnas adosadas rematadas con capiteles de hojas y entrelazos; se cubren con bóveda de crucería nervada al igual que el crucero; en los brazos se combinan las bóvedas de crucería y cañón, en tanto que en los ábsides de la cabecera se utiliza la bóveda de cañón y cuarto de esfera.

El ingreso podía efectuarse a través de cinco portadas. La principal, situada al Oeste está formada por tres arquivoltas de medio punto decoradas con zig-zag y trapéfalas con taqueado en el guardapolvos y en las impostas y

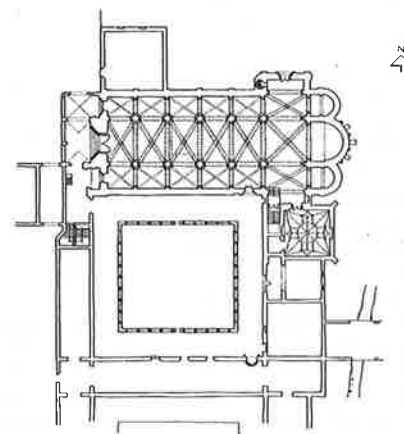
tímpano de sillería. A izquierda y derecha existen otras dos puertas en la actualidad tapiadas. También tapiada está la ubicada en el brazo del crucero Norte formada por tres arquivoltas molduradas sobre tres columnas a cada lado y cuyo tímpano de sillería está labrado con la inscripción de construcción anteriormente aludida.

La quinta puerta se abre al claustro y tiene dos arquivoltas con molduras de bocel, guardapolvos con puntas de diamante y dos columnas a cada lado con capiteles de hoja y apomados.

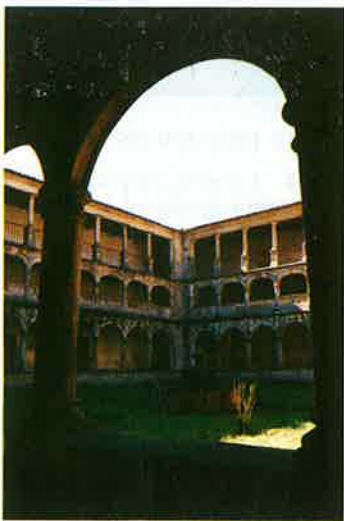
El Claustro del Monasterio, adosado a la fachada Sur de la Iglesia, presenta planta ligera-

mente rectangular y se estructura en tres pisos todos con columnas toscanas; en el piso bajo mantienen una arquería de medio punto, en el primero arcos carpaneles y el tercero en entablamento pétreo.

Los antepechos del piso primero son de piedra y los del 2.º de rejería.

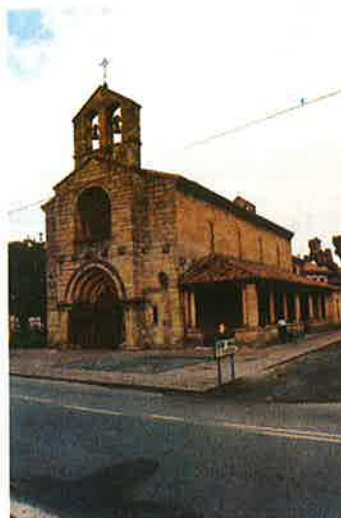
Iglesia de Santa María de la Oliva

La portada Sur es de doble arquivolta lisa que apoya sobre dos columnas a cada lado con capiteles zoomórficos y antropomórficos. La portada Oeste es de cuatro arquivoltas apuntadas con tetrapétalas y zig-zag y tracería gótica con virgen en el tímpano diáfano; las arquivoltas apoyan en cuatro columnas a cada lado con fustes y capiteles figurados.

La ventana de la cabecera es de arco de medio punto con intradós decorado con tetrapétalas.
